SECTION 2 : CARACTÉRISATION DU BASSIN VERSANT DE LA RIVIÈRE CENTRALE

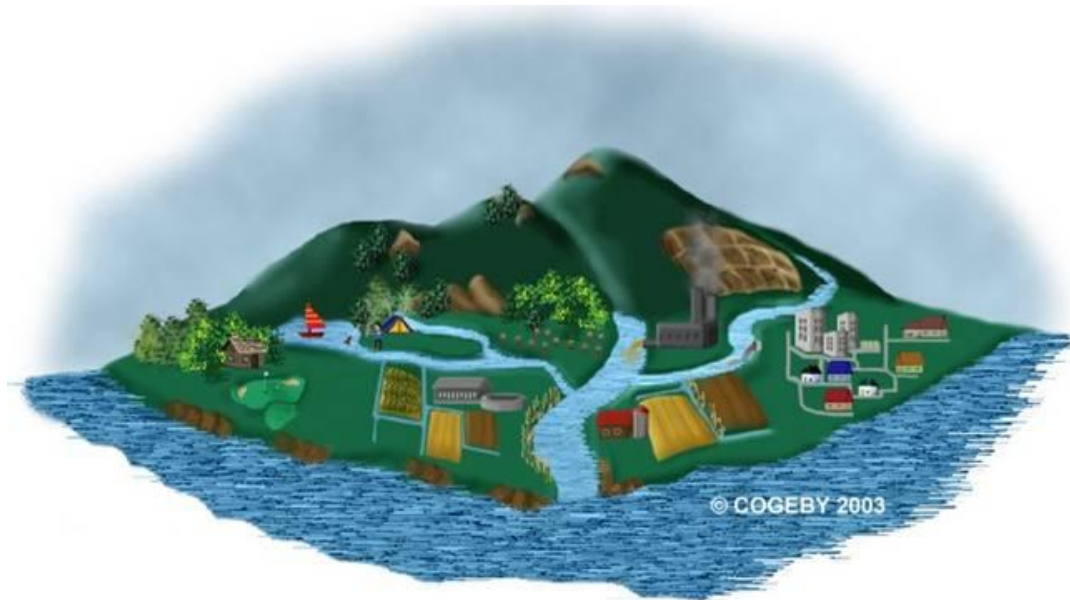
Figure 1: Représentation d'un bassin versant et ses diverses formes d'occupation du territoire

Un bassin versant est d'abord une notion géographique dont les limites sont naturelles. Un bassin versant constitue l'ensemble du territoire qui recueille l'eau pour la concentrer dans une rivière et ses tributaires (Figure 1). Il a des frontières naturelles qu'on appelle lignes de partage des eaux et qui suivent la crête des montagnes et inclut autant les eaux de surface que les eaux souterraines (OBVNEBSL, 2013).

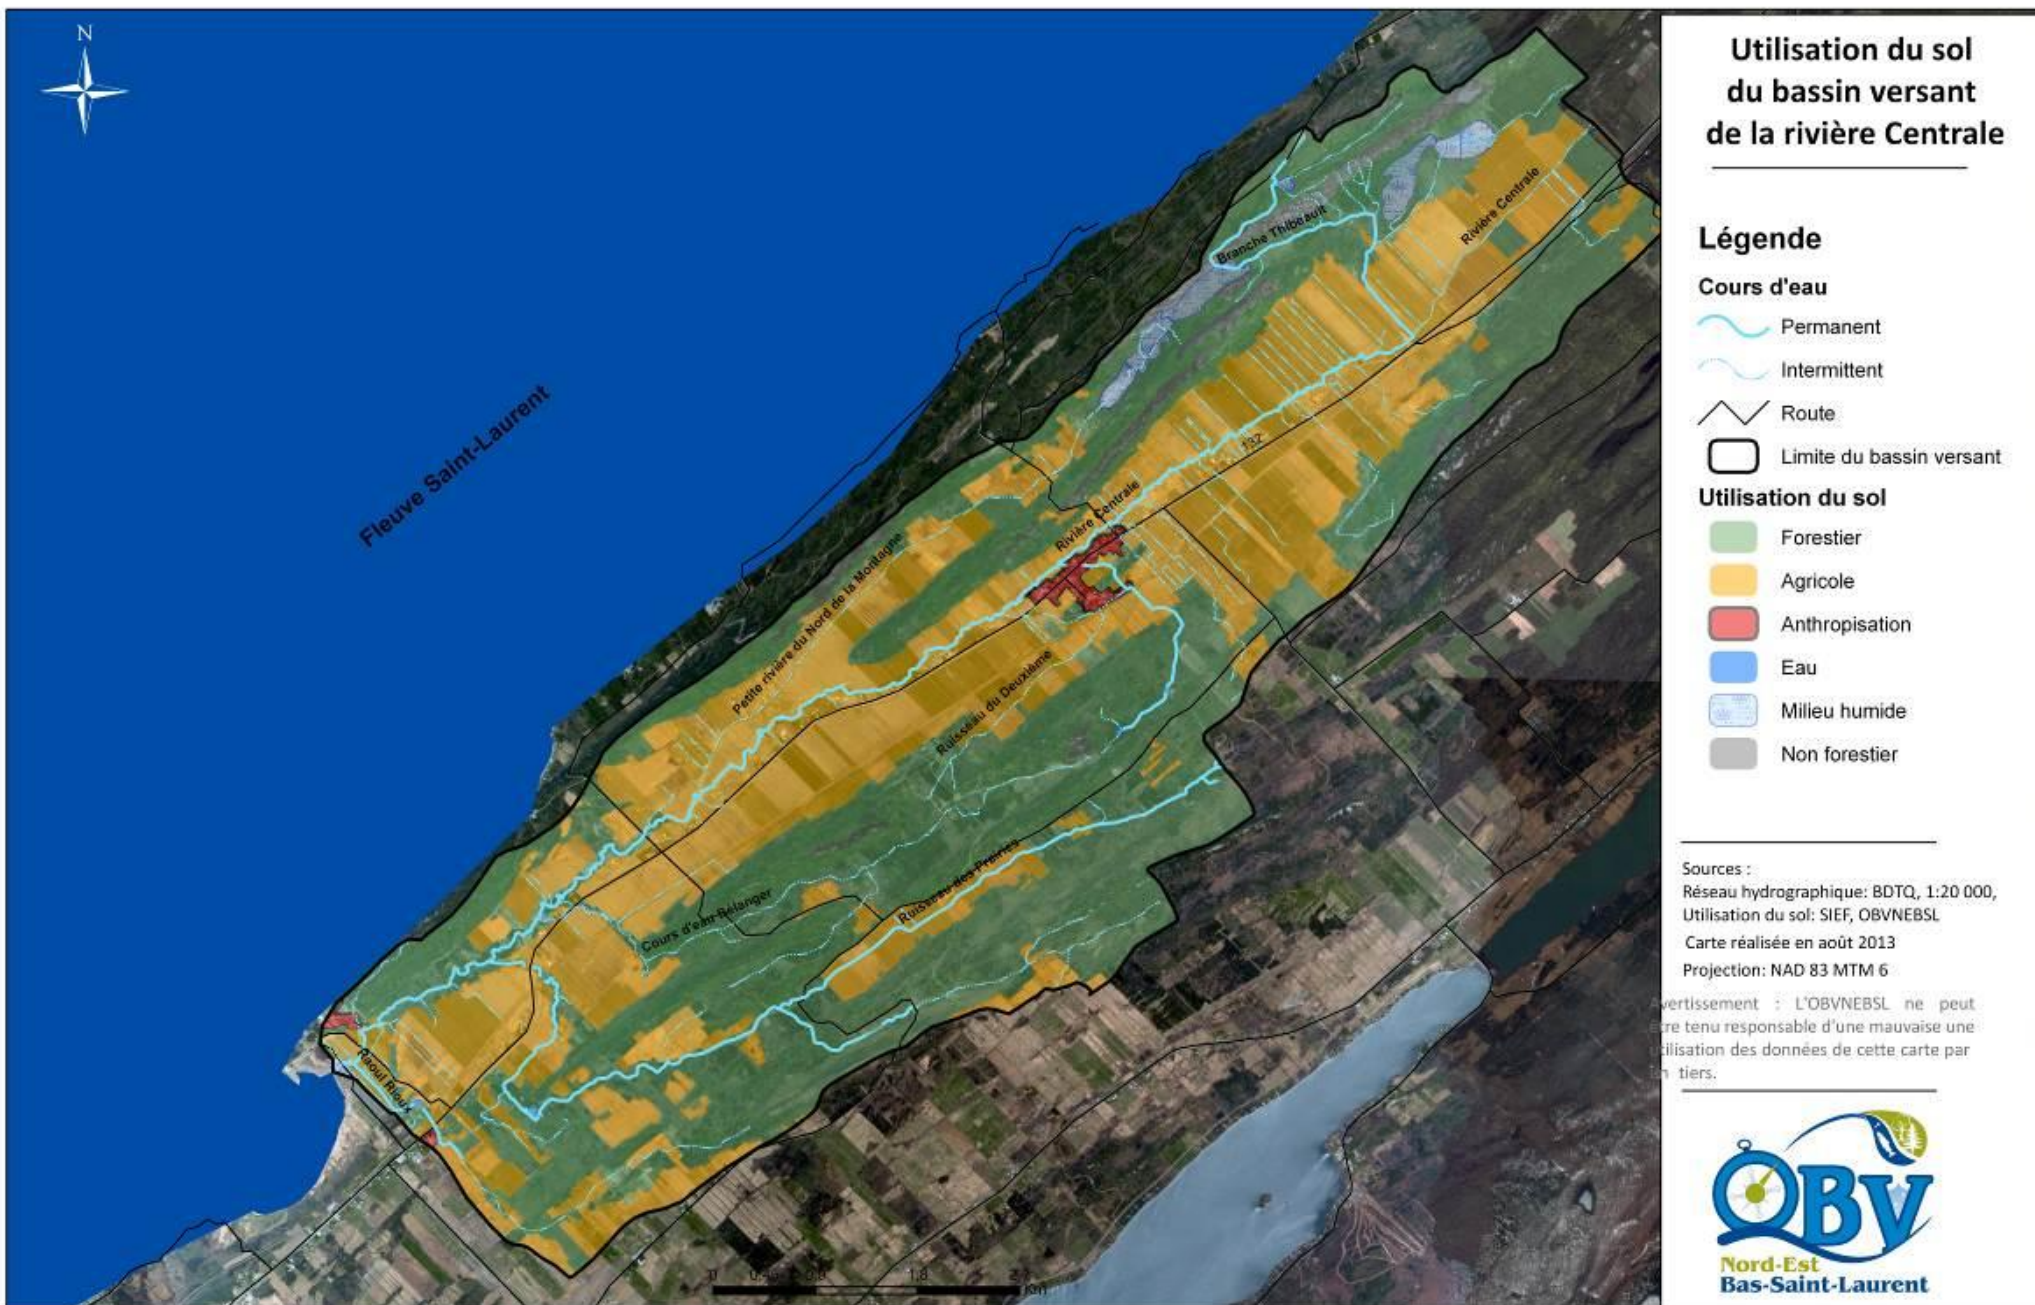
Figure 4: Utilisation du sol du bassin versant de la rivière Centrale

Le territoire du bassin versant de la rivière Centrale est dominé par le milieu forestier qui couvre 52 % de sa superficie (Figures 3 et 4). Les terres agricoles, quant à elles, couvrent 44 % du territoire du bassin versant. Les milieux humides correspondent à 1 % de la superficie du bassin versant, les milieux non forestiers à 2 % (ex. : cran rocheux, landes forestières) et la **zone anthropisée**⁶ à 1 %. Les **utilisations du sol du bassin versant** ont un **potentiel d'impact très élevé** sur la qualité de l'eau, puisque 53 % de la superficie est considéré comme naturel (forestière et humide) et que 45 % est considéré comme artificialisé (agricole et anthropisé).

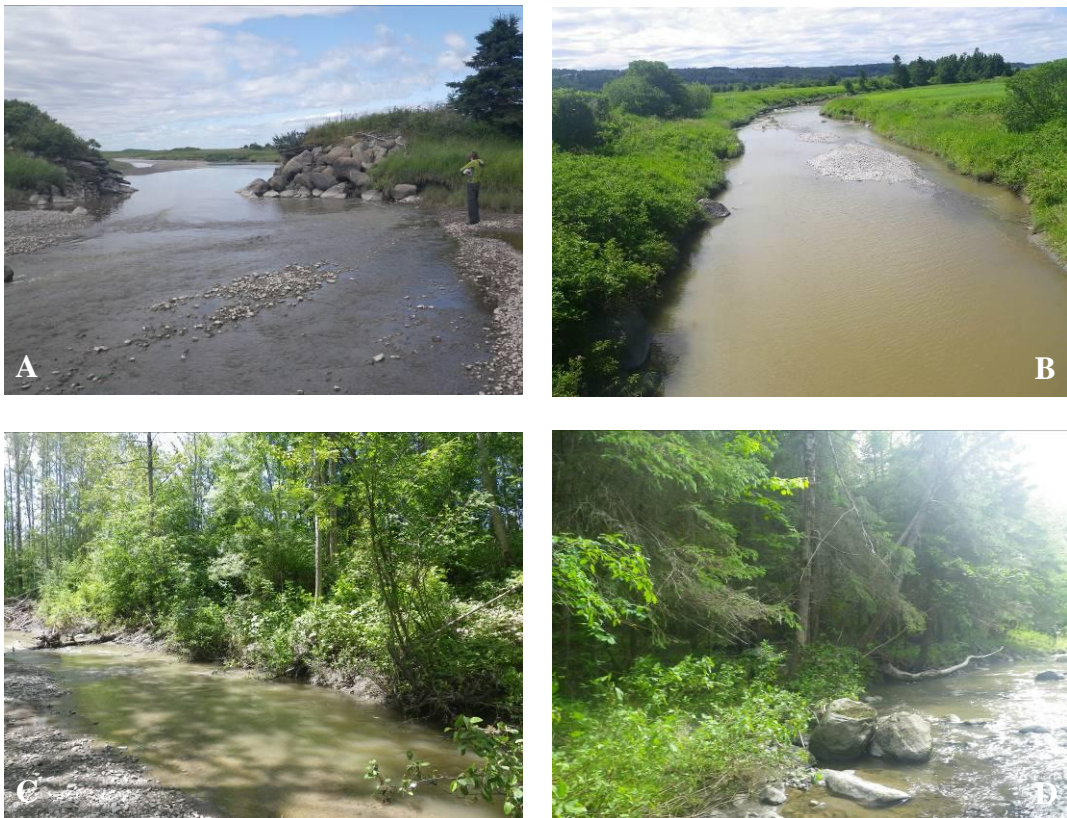
Figure 7: Photographies représentatives de la section 1 de la rivière Centrale

Cette section s'étend de l'embouchure, située à environ 250 mètres en aval du pont du chemin du camping Rioux, jusqu'à environ 2 km en amont de ce dernier, là où la rivière Centrale rencontre le Ruisseau des Prairies (Figure 6). Jusqu'au pont du chemin du camping Rioux, la bande riveraine est principalement dominée par des strates herbacées et arbustives. Par la suite, la strate arborescente, d'abord feuillue, puis coniférienne, devient dominante jusqu'en fin de section. Les berges de la rivière sont composées d'argile et la couleur de l'eau témoigne de ce passage dans ce type de dépôt (Figure 7). Le lit du cours d'eau est composé d'argile, de cailloux et de blocs. Plusieurs embâcles sont présents dans cette section. Les principales problématiques observées de cette section sont identifiées dans l'Annexe 2.

A) Embouchure de la rivière Centrale B) Aval du pont du Chemin du camping Rioux

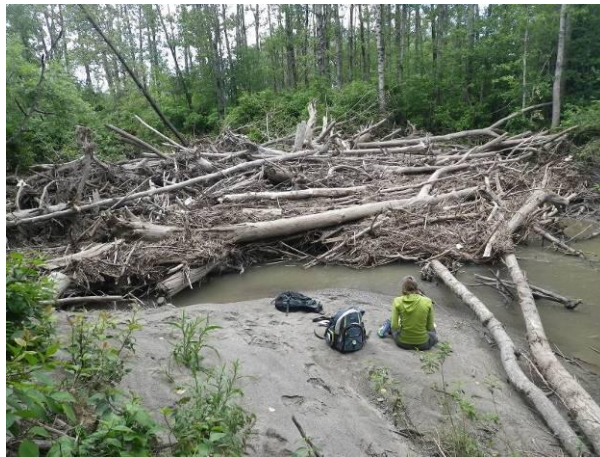
À moins de cinq cents mètres en amont du pont du chemin du camping Rioux apparaît le principal embâcle (Figure 8) de la rivière Centrale. Cet embâcle obstrue le **lit mineur**⁹ du cours d'eau. Il se caractérise par la présence de bois mort blanchi, sans écorce. Les troncs pêle-mêle sont orientés surtout perpendiculairement au courant et ne contiennent généralement pas de branches. Ces caractéristiques correspondent à un vieil embâcle. Quelques chenaux lui sont associés et permettent, en partie, l'écoulement des eaux de la rivière. À partir de cet endroit, la partie arborescente que traverse le cours d'eau est parsemée de plusieurs embâcles secondaires. Ils sont de taille variable et inférieure à l'embâcle principal. La présence d'écorce et de nombreuses branches parmi le bois mort qui les compose indique que ces embâcles se sont formés plus récemment que le premier. La majorité des embâcles de la rivière Centrale se retrouvent dans cette section.

Figure 8: Principal embâcle de la rivière Centrale

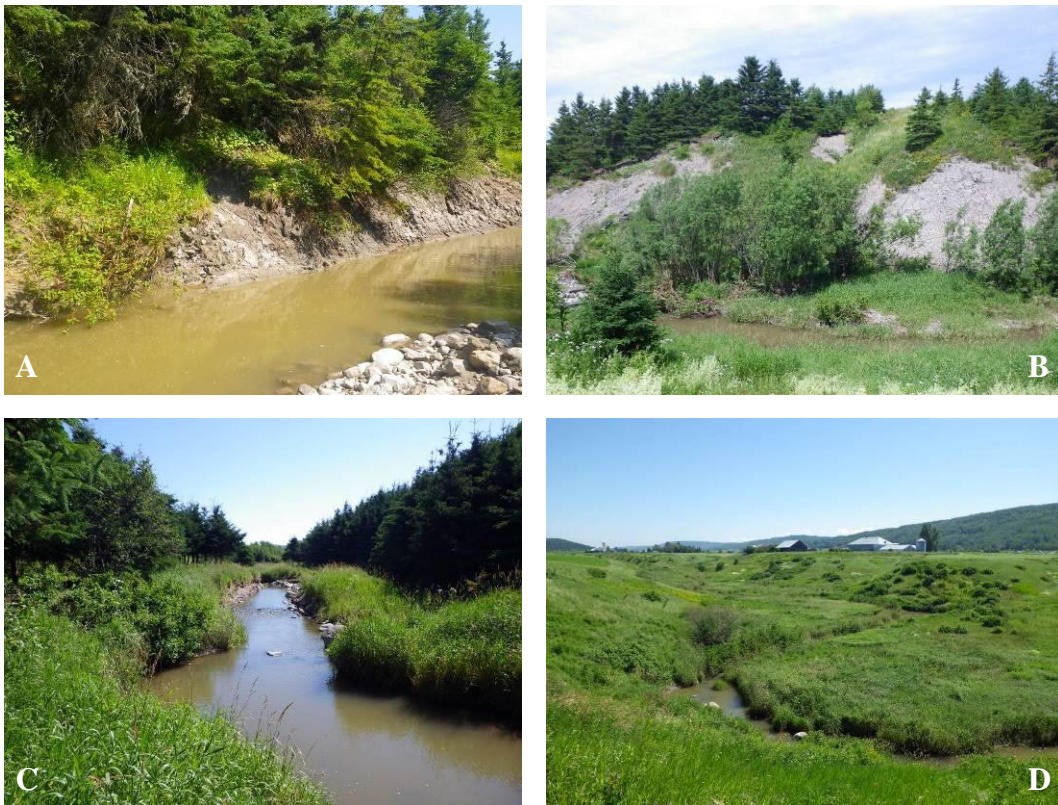
Figure 9: Photographies représentatives de la section 2 de la rivière Centrale

Cette section s'étend de la confluence de la rivière Centrale avec le Ruisseau des Prairies, jusqu'à la rencontre de la rivière Centrale avec la Petite rivière du Nord de la Montagne, 3 km en amont (Figure 6). Les berges sont argileuses et ont une hauteur variant généralement entre 5 et 10 mètres (Figure 9). Plusieurs de ces berges présentent des signes d'érosion. L'agriculture est l'activité anthropique dominante dans cette section et les problématiques principalement observées sont en lien avec ce type d'utilisation du sol (Annexe 3). Les bandes riveraines sont d'abord composées de strates arbustives en aval, puis deviennent surtout herbacées en amont de cette section. Les principales problématiques observées de cette section sont identifiées dans l'Annexe 2.

- A) Strate arborescente bordée de berge argileuse
- B) Affleurement argileux
- C) Strates arborescente et herbacée
- D) Méandre en milieu agricole

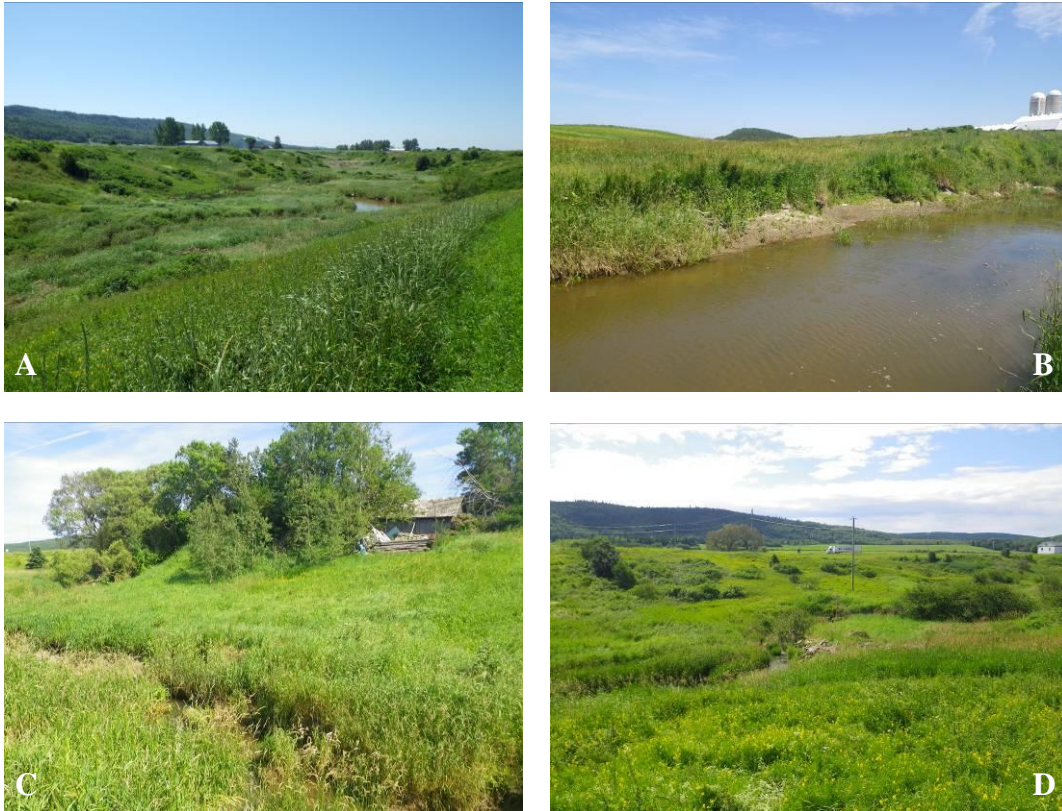
Figure 10: Photographies représentatives de la section 3 de la rivière Centrale

Cette section s'étend de la confluence de la rivière Centrale avec la Petite rivière du Nord de la Montagne, jusqu'à la rencontre de la rivière Centrale avec le Cours d'eau à Lamarre, plus de 4,5 km en amont (Figure 6). Les berges de la rivière sont argileuses et atteignent des hauteurs estimées entre 3 et 5 mètres (Figure 10). Ses bandes riveraines sont composées surtout de strates herbacées, friches et champs agricoles. Les principales problématiques observées de cette section sont identifiées dans l'Annexe 2.

- A) Sinuosité en amont de section B) Berges argileuses
- C) Section en zone anthropisée D) Sinuosité en fin de section

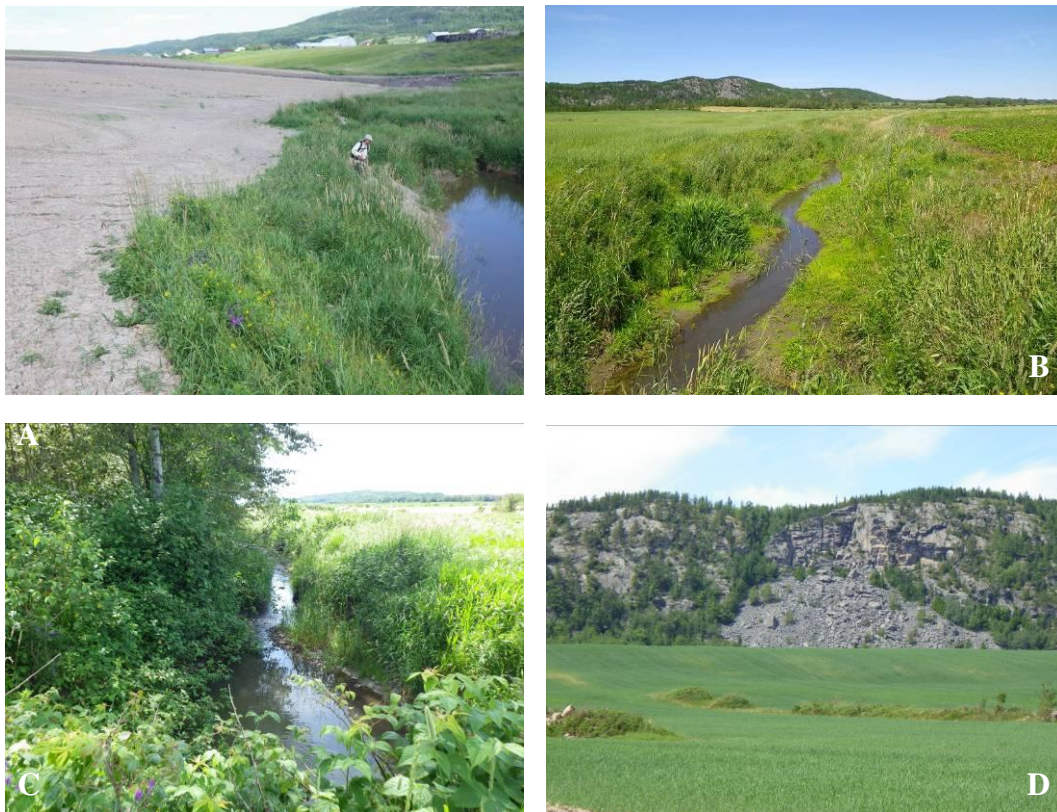
Figure 11: Photographies représentatives de la section 4 de la rivière Centrale

Cette section s'étend de la confluence de la rivière Centrale avec le Cours d'eau à Lamarre jusqu'à l'amont de cette même rivière, en tête de bassin versant, plus de 5,5 km en amont (Figure 6). Les berges de la rivière sont composées de strates herbacées, friches et champs agricoles. En aval, la rivière longe une section arborescente feuillue. La hauteur des berges varie entre 1 et 2 mètres. Tout le long de cette section, les bandes riveraines sont principalement composées de strates herbacées, friches et champs agricoles. En amont, la section atteint la limite orientale du bassin versant vis-à-vis une zone d'éboulis dans la crête rocheuse (Figure 11). Les principales problématiques observées de cette section sont identifiées dans l'Annexe 2.

- A) Section de sol à nu en amont de la section 3 B) Rétrécissement du cours d'eau
C) Strate arborescente feuillue D) Limite orientale du bassin versant

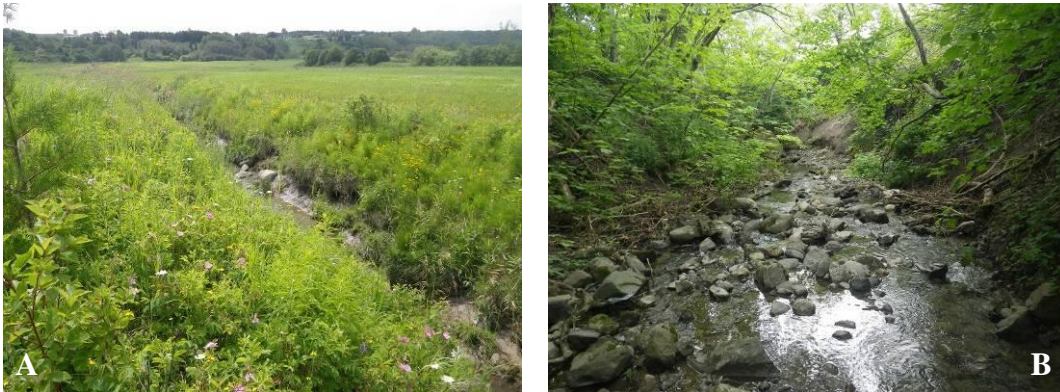
Figure 12: Photographies représentatives du Cours d'eau Raoul Rioux

Le **Cours d'eau Raoul Rioux** mesure 1,1 km. Il a été linéarisé en aval, là où il borde des terres agricoles. Ce cours d'eau a été inventorié à partir de sa confluence avec la rivière Centrale sur 1,25 km (Figure 6). Il mène à un étang de pêche artificiel servant probablement à l'élevage de truites arc-en-ciel dont la digue s'est rompue lors d'une période de fortes pluies, au printemps 2013. Les principales problématiques observées de cette section sont identifiées dans l'annexe 4.

A) Section linéarisée du cours d'eau en aval B) Section boisée en amont de l'étang artificiel

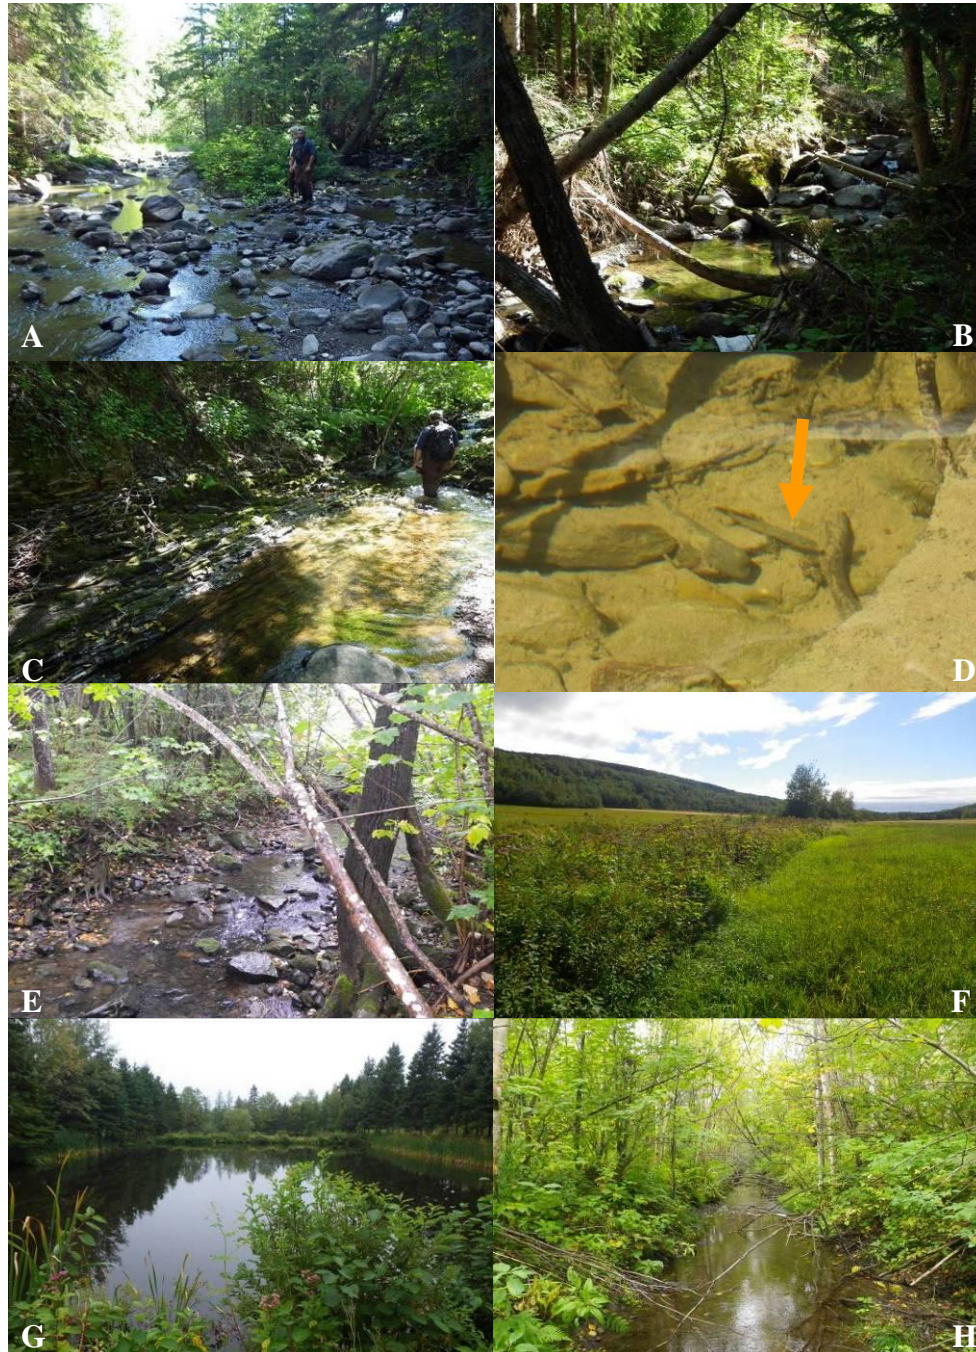
En aval, le Ruisseau des Prairies traverse des champs agricoles et des friches. Le ruisseau coule en aval et en amont dans des dépôts argileux. Toutefois, sur 2,75 km, ces dépôts font place à des dépôts sableux et graveleux. Ils sont compris dans deux secteurs (Figure 2). Dans ces secteurs, le lit du cours d'eau est propice à la présence de populations de salmonidés (Figure 13) tel l'omble de fontaine (truite mouchetée) (Therrien et Lachance, 1997). Ce sont surtout dans ces endroits que des spécimens de cette espèce ont été repérés. Toutefois, c'est dans des dépôts argileux, en amont, que les premiers spécimens ont été observés (Figure 13). Plus en amont, sur une longueur de 2,25 km, le cours d'eau traverse une bande de champs agricoles isolés entre deux crêtes rocheuses. Ensuite, le cours d'eau rejoint un réseau de lacs artificiels, à environ 9,75 km de son embouchure. Les principales problématiques observées de cette section sont identifiées dans l'annexe 3.

Figure 13: Photographies représentatives du Ruisseau des Prairies
 A) Embouchure du cours d'eau (flèche) avec la rivière Centrale
 B) Abondance de blocs et de bois dans le cours d'eau C) Lit rocheux
 D) Omble de fontaine (flèche) E) Présence de blocs sur le lit
 F) Secteur agricole G) Lac artificiel
 H) Lit composé de sable et gravier

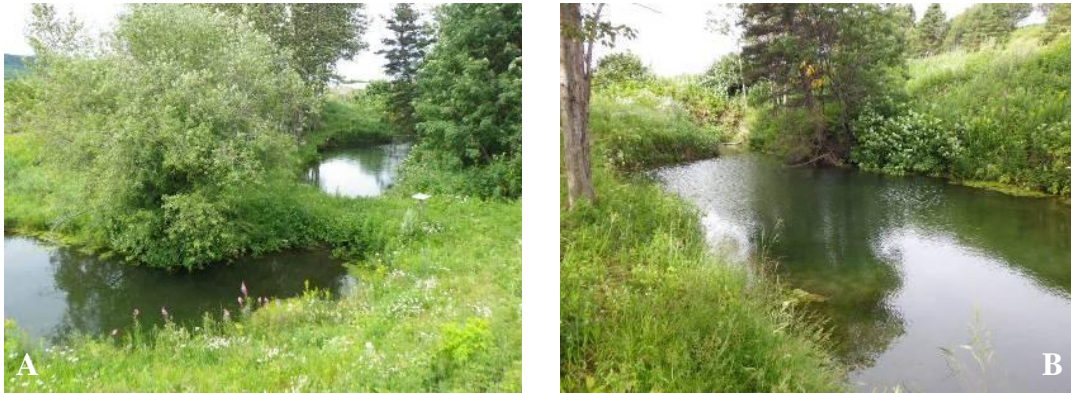
Figure 14 : A & B) Étangs

La **Petite rivière du Nord de la Montagne** compte 6,1 km en longueur. À environ 4,25 km en amont, elle est traversée par le Chemin de la Grève. La rivière a été fortement linéarisée tout le long de son cours. Celle-ci a été caractérisée sur 4,5 km, à partir de sa confluence avec la rivière Centrale (Figure 6). Ce cours d'eau (Figure 14) traverse surtout un réseau important de terres agricoles et de friches. Deux petits étangs ont été observés à environ 700 mètres au nord de l'embouchure du cours d'eau, à proximité d'une carrière (Figure 15). Un de ces étangs semble avoir été remblayé en partie.

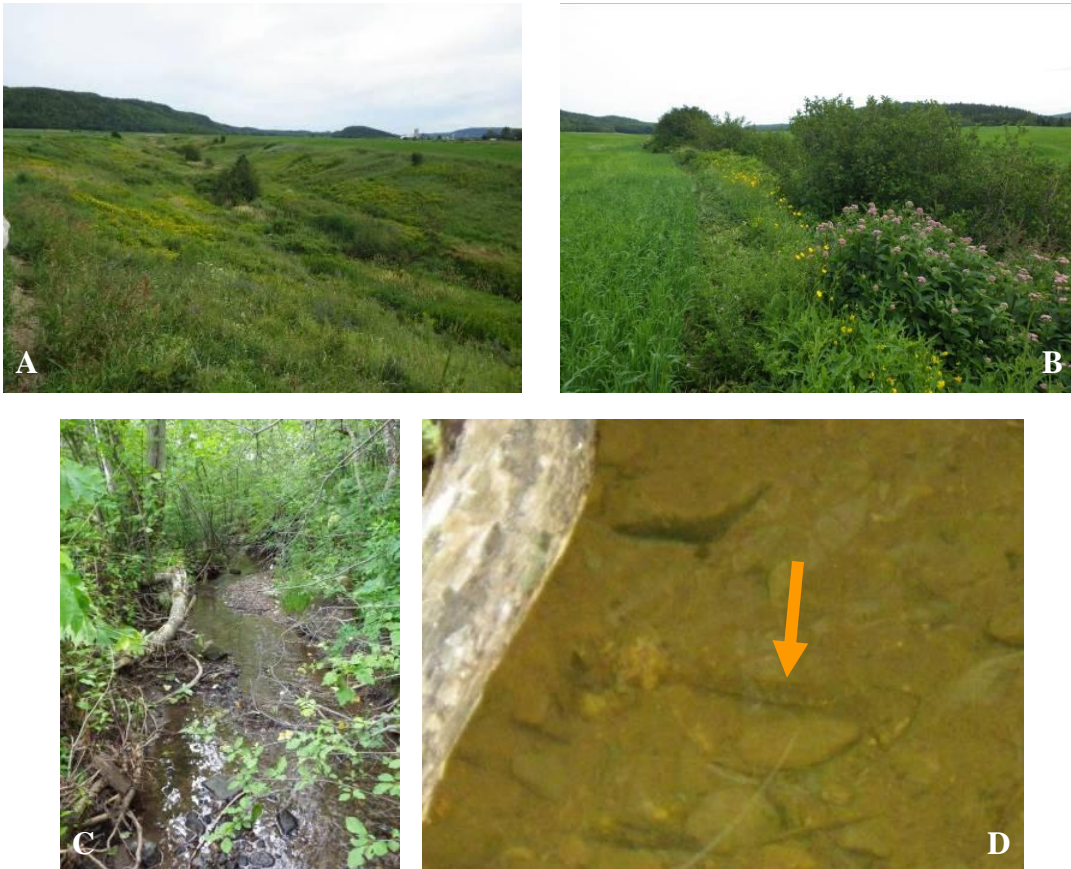
En amont, la rivière est bordée par deux crêtes rocheuses appalachiennes sur environ 4 km. Dans cette section, la rivière coule surtout dans les plaines argileuses au relief relativement plat. À environ un kilomètre en aval du chemin de la Grève, le substrat du lit devient sableux et graveleux sur environ 500 mètres (Figure 2). Ce substrat est favorable à l'omble de fontaine (Therrien et Lachance, 1997). À cet endroit, des ombles de fontaine ont été observés (Figure 16). La strate qui borde cette portion de la Petite rivière du Nord de la Montagne est arborescente et le couvert forestier au-dessus du cours d'eau est important. Les principales problématiques observées de cette section sont identifiées dans l'annexe 5.

Figure 15: Photographies représentatives de la Petite rivière du Nord de la Montagne
A) Amont de la rivière B) Section entre les crêtes rocheuses
C) Lit sableux et graveleux D) Omble de fontaine

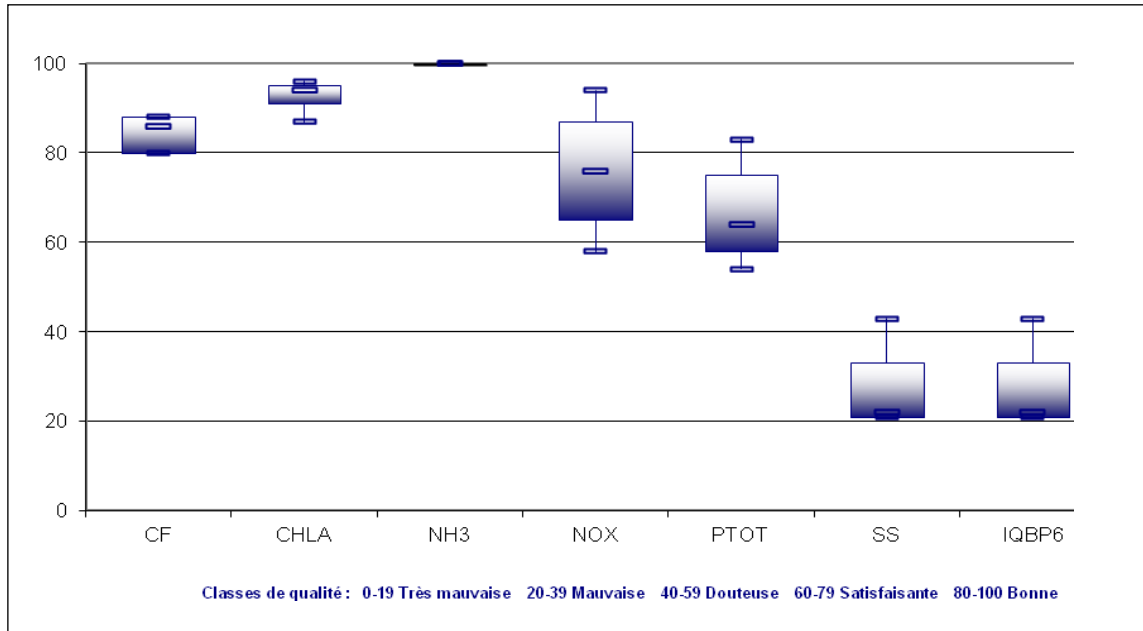
Ceci dit, bien que la valeur médiane de phosphore soit considérée satisfaisante, elle n'en demeure pas moins près de la marge de la cote mauvaise. En fait, trois de ses quatre valeurs comportent des dépassements aux critères de protection des activités récréatives (soit une concentration supérieure à 0.3 mg/L). Ces critères « visent principalement à prévenir les dangers pour la santé liés au contact direct ou indirect avec l'eau mais, ils couvrent aussi les aspects esthétiques de la ressource » (MDDEFP, 2013).

Figure 24: Valeurs de l'IQBP-6 et de ses sous-indices à la station de la rivière Centrale pour les périodes estivales comprises entre le 6 mai 2013 et le 3 juillet 2013

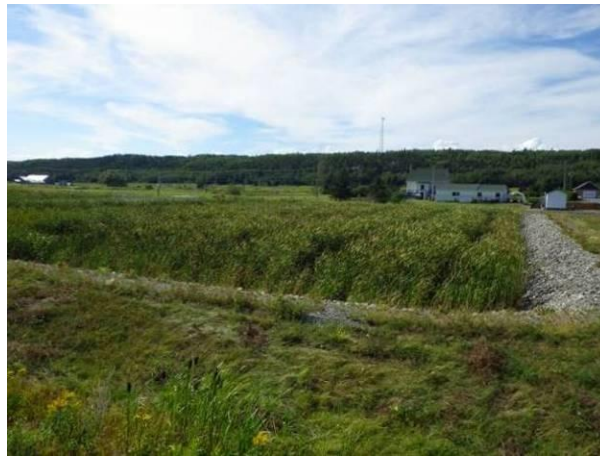
Depuis 2011, la municipalité de Saint-Simon a mis en opération une station d'épuration qui comprend un système de marais artificiels constitués de lits à écoulement horizontal sous la surface avec plantes émergentes (Figure 25). Ce système est constitué de bassins remplis d'un milieu poreux dans lequel sont placées des plantes émergentes (quenouilles à feuilles larges). Les eaux usées s'écoulent horizontalement sous la surface à travers le milieu et les racines des plantes. Les installations comprennent un **ouvrage de surverse**¹⁷ pour les périodes de débits importants. Des tests d'eau sont effectués mensuellement par un employé de la municipalité et analysés par un laboratoire indépendant.

Figure 25: Marais filtrant de la municipalité de Saint-Simon

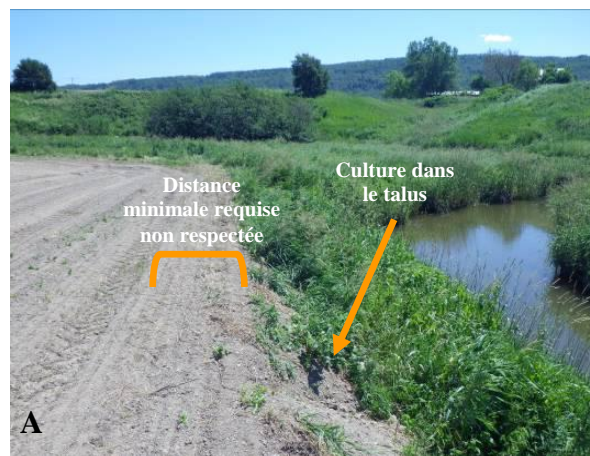
Puisque l'agriculture occupe 44 % de la superficie du territoire, cette activité peut avoir de nombreuses répercussions sur la qualité de l'eau. La bande riveraine est l'alliée de tout agriculteur qui désire minimiser son impact sur l'environnement, lutter contre l'érosion des sols et se conformer à la Politique de protection des rives, du littoral et de la plaine inondable (MDDEFP, 2013c). Cette politique oblige le producteur à laisser une bande de protection riveraine d'au moins un mètre sur le bord des fossés et une bande d'au moins trois mètres le long des cours d'eau. La bande riveraine est calculée à partir de la ligne des hautes eaux vers l'intérieur du champ. Si cette bande riveraine est inférieure à 3 mètres, elle doit contenir une bande de végétation d'au moins un mètre au-dessus du talus. Dans la bande riveraine, le travail du sol est interdit, tout comme l'application d'engrais ou de pesticides. À quelques reprises, l'OBNESL a noté que dans la bande riveraine, la distance minimale requise par la loi n'est pas respectée et qu'il y a présence de culture dans le talus, même si ce dernier mesure moins de 3 mètres (Figure 26).

Figure 26: Bande riveraine inadéquate

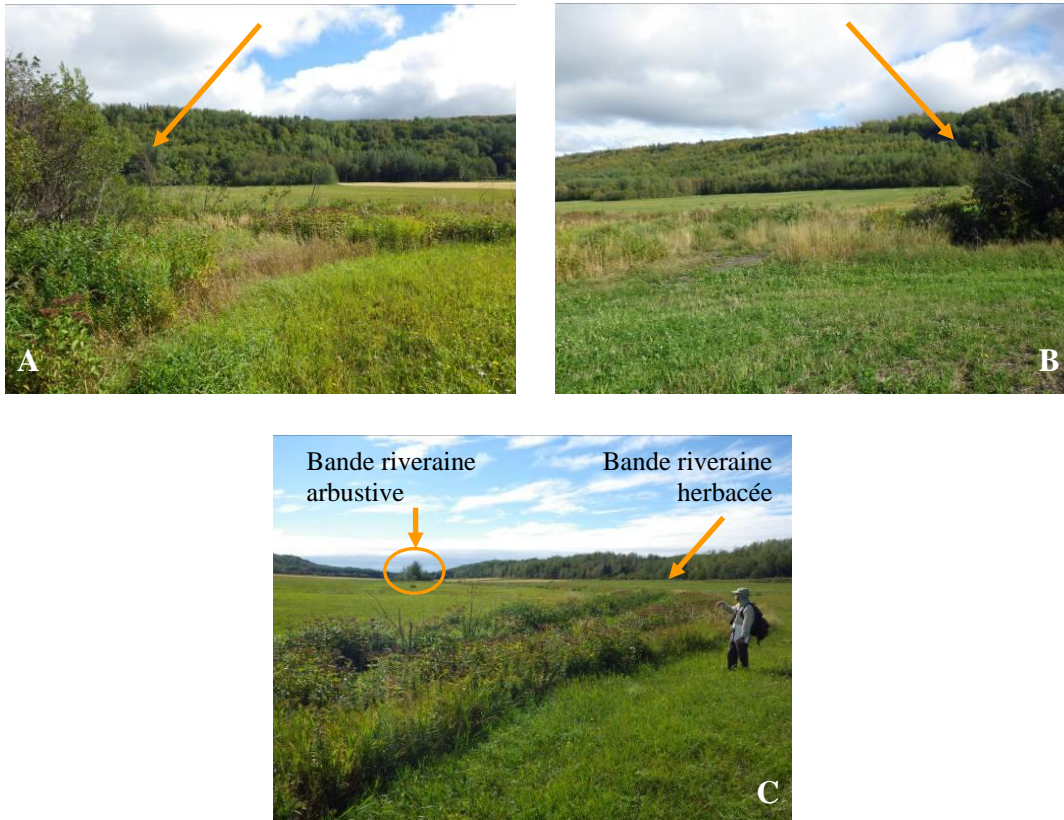
À titre d'exemple, le Ruisseau des Prairies possède, dans l'ensemble, une bande riveraine de bonne qualité. Cependant, un secteur est marqué par une importante dégradation. À cet endroit, une section assez de bande riveraine contient une strate strictement herbacée en milieu agricole alors qu'elle est bordée par deux bandes riveraines arborescentes (Figure 27). Il serait pertinent d'assurer la connectivité de ces bandes boisées afin de créer un véritable corridor faunique.

Figure 27: Bande riveraine pouvant servir de corridor faunique sur la rivière des Prairies
A) Limite est (flèche) de la bande riveraine boisée B) Limite ouest (flèche) de la bande riveraine boisée
C) Vue générale des 2 types de bande riveraine

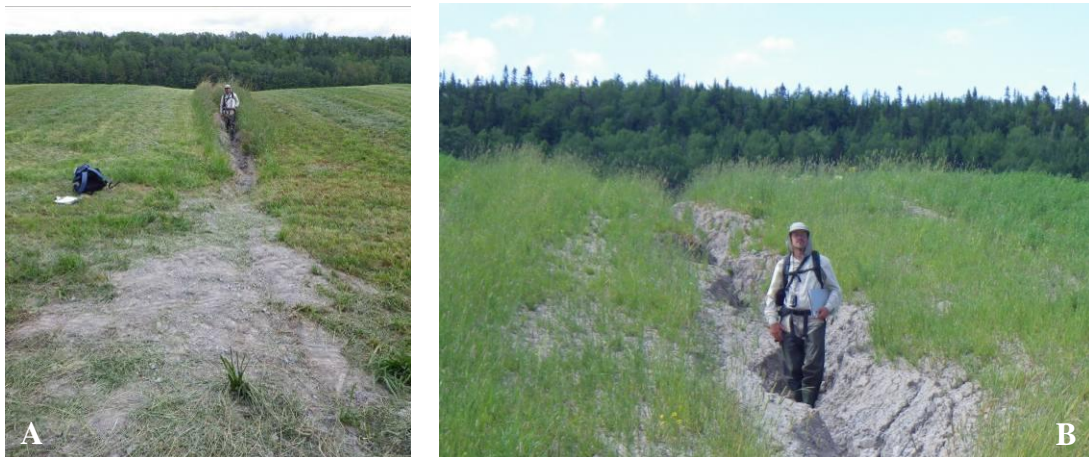
L'incision d'un fossé agricole est un phénomène d'érosion lié à une augmentation de la vitesse de l'écoulement de l'eau au-delà de la capacité de rétention du sol en place. Combiné à une forte pente, l'épanchement de l'eau aura tendance à approfondir le lit du cours d'eau qui s'y déverse. Des méandres peuvent alors apparaître. L'incision d'un fossé agricole s'observe dans des sols profonds non rocheux tels que les sols argileux des secteurs de la Petite rivière du Nord de la Montagne et de la rivière Centrale (Figure 28). D'importantes nappes de sédiments ont été observées à l'exutoire de certains fossés agricoles sur ces cours d'eau témoignant de l'importante charge en sédiments transportée des champs vers les cours d'eau. L'installation d'une canalisation adéquate ou d'une voie d'eau engazonnée peut être un exemple de correctif à apporter aux fossés problématiques. La réduction de l'incision des fossés agricole permettra de réduire l'apport de sédiments en suspension dans l'eau du bassin versant.

Figure 28: Incision des cours d'eau

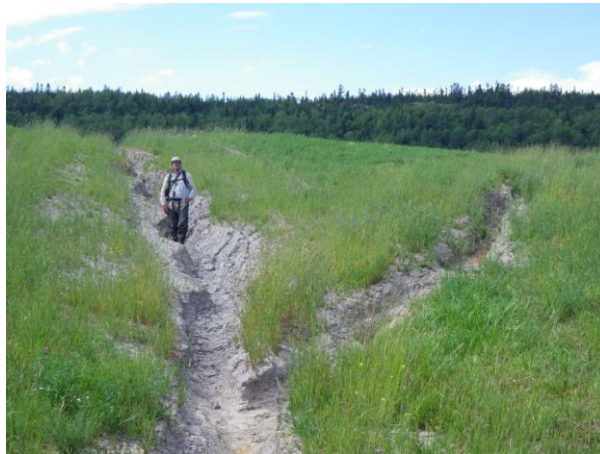
La confluence de fossés accentue le phénomène d'érosion de l'incision simple, car le volume et les débits d'eau s'y retrouvent combinés. Cinq sites problématiques ont été observés dans la section 4 de la rivière Centrale (Figure 29). Un fossé-avaloir pourrait permettre de réduire l'érosion tout en favorisant la sédimentation. Également, l'installation de rigoles d'interception engazonnée pourrait permettre d'intercepter les eaux de ruissellement avant qu'elles engendrent des problèmes d'érosion (MAPAQ, 2008).

Figure 29: Érosion à la confluence de 2 fossés

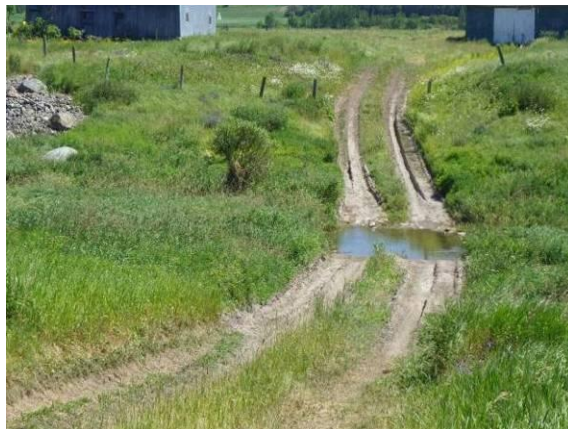
Ceci dit, pour qu'une traverse à gué ait le minimum d'impact sur l'environnement, il faut qu'elle soit aménagée dans une portion rectiligne du cours d'eau à un endroit où le cours d'eau est le plus étroit possible et où la pente des rives est douce. Pour éviter un surcreusement du cours d'eau, les traverses à gué devraient également être utilisées en période où le sol est sec plutôt qu'humide. En période humide, les sols se déstructurent plus facilement au passage de la machinerie et la quantité de sédiments apportée au cours d'eau augmente. D'importantes cicatrices peuvent ainsi être faites au lit du cours d'eau, à l'habitat du poisson et aux rives en plus d'accentuer le phénomène d'érosion dans la bande riveraine. Enfin, l'utilisation de traverses à gué ou ponts collectifs, c'est-à-dire une traverse ou un pont utilisé par plusieurs utilisateurs, permettrait de réduire les impacts associés à ces aménagements.

Figure 30: Traverse à gué présente sur la rivière Centrale

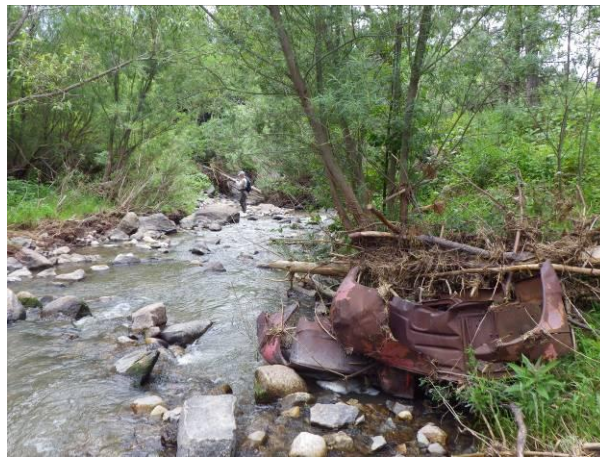
Au sein du bassin versant, 10 dépotoirs clandestins ont été répertoriés aux abords des cours d'eau (Figure 31). Certains des déchets qu'ils contiennent risquent d'être emportés par les crues et gêner l'écoulement de l'eau. Aussi, en plus d'avoir des impacts sur le plan esthétique, plusieurs de ces dépotoirs peuvent contenir une quantité de produits contaminants et potentiellement toxiques qui, en se détériorant, peuvent être dispersés par les eaux de pluie, les cours d'eau et les eaux de surface. Ils constituent alors des produits de contamination directe qui peuvent être consommés par des animaux et des humains (CRECN, 2008). En conséquence, il serait important de procéder à un nettoyage systématique des dépotoirs en bordure de cours d'eau.

Figure 31: Dépotoir clandestin en bordure de la rivière

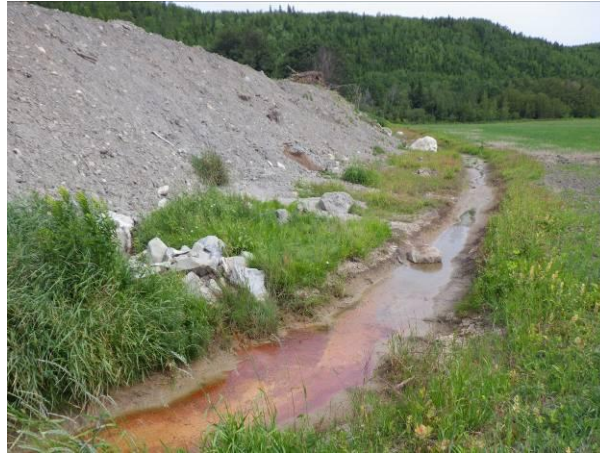
À l'Est de la route Pierre-Jean Nord, près de la carrière exploitée par Construction BCK Inc., un écoulement d'un vif orangé a été localisé le long d'un remblai argileux, près d'un cours d'eau (Figure 32). Il n'a pas été possible de déceler si cette coloration est d'origine naturelle ou anthropique. Il serait donc pertinent de procéder à une analyse de la qualité de l'eau afin de savoir si le cours d'eau contamine les terres agricoles et la rivière Centrale dans laquelle il se jette.

Figure 32: Écoulement de l'eau de couleur douteuse
