Lac à l'Anguille

8- Lac à l'Anguille – Portrait 2006

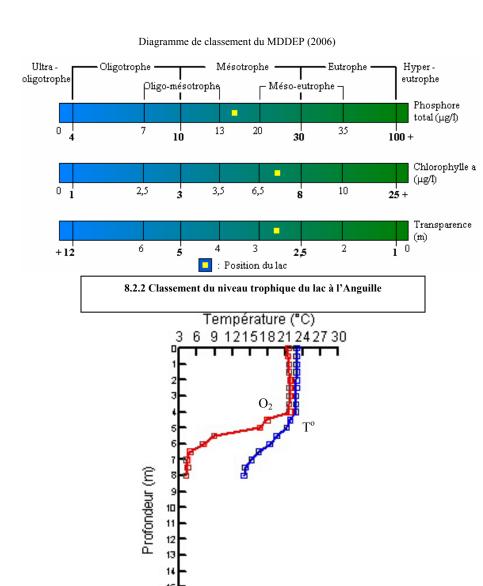
8.2.3 Température (°C) et taux d'oxygène dissous (mg/l) en fonction de la profondeur, échantillonnés au lac à l'Anguille le 28 juillet 2006.

- Les courbes d'oxygènes dissous et de température de l'eau démontrent qu'au niveau de l'oxygénation globale, plus précisément dans la couche profonde, le lac semble bien se porter (figure 8.2.3). Lorsque la température de l'eau augmente, la quantité d'oxygène dissous diminue ce qui peut nuire à la survie aux poissons. Par ailleurs, une forte activité microbienne (décomposition naturelle des matières organiques) pourrait expliquer la diminution du taux d'oxygène en zone profonde.

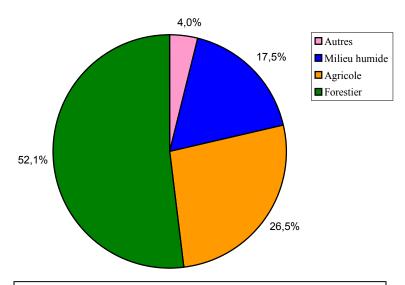
8.3.1 Répartition du pourcentage d'utilisation du sol dans le bassin versant du lac à l'Anguille.

- L'utilisation du sol dans le bassin versant du lac à l'Anguille présente un potentiel élevé d'impacts négatifs sur la qualité d'eau du lac car plus de 30 % du territoire est occupé par les secteurs **agricole** (26,5 %) et **autres** (4,0 %) (figure 8.3.1 et 8.3.2).

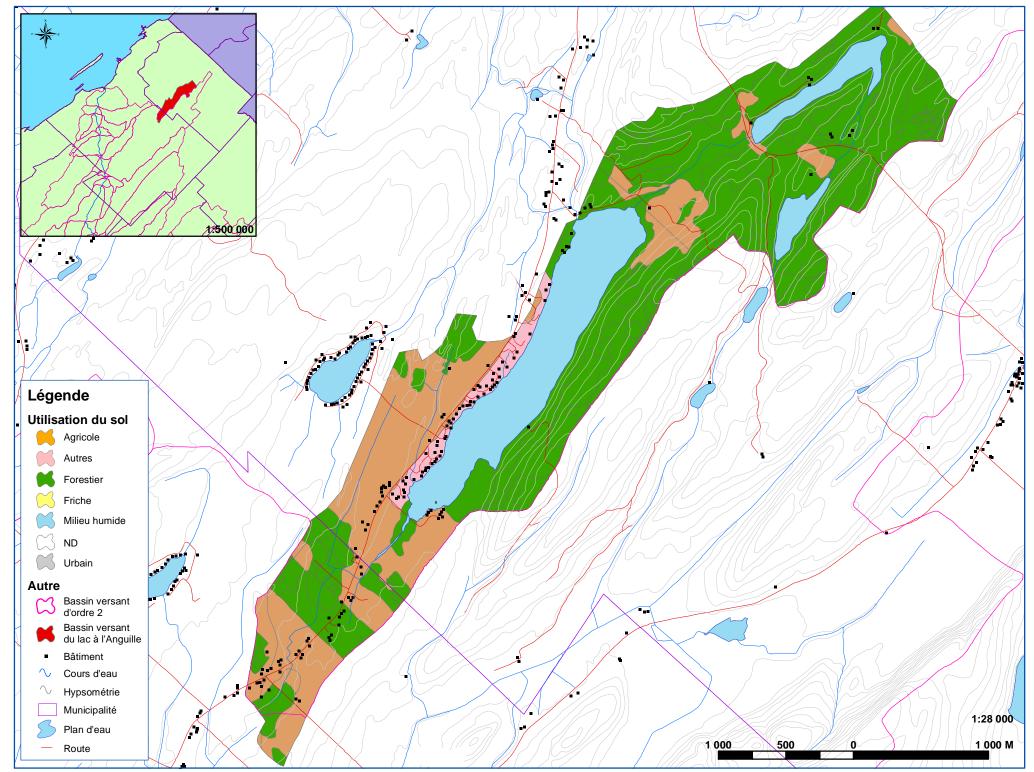
Figure 8.3.2 : Utilisation du sol du bassin versant du lac à l'Anguille.

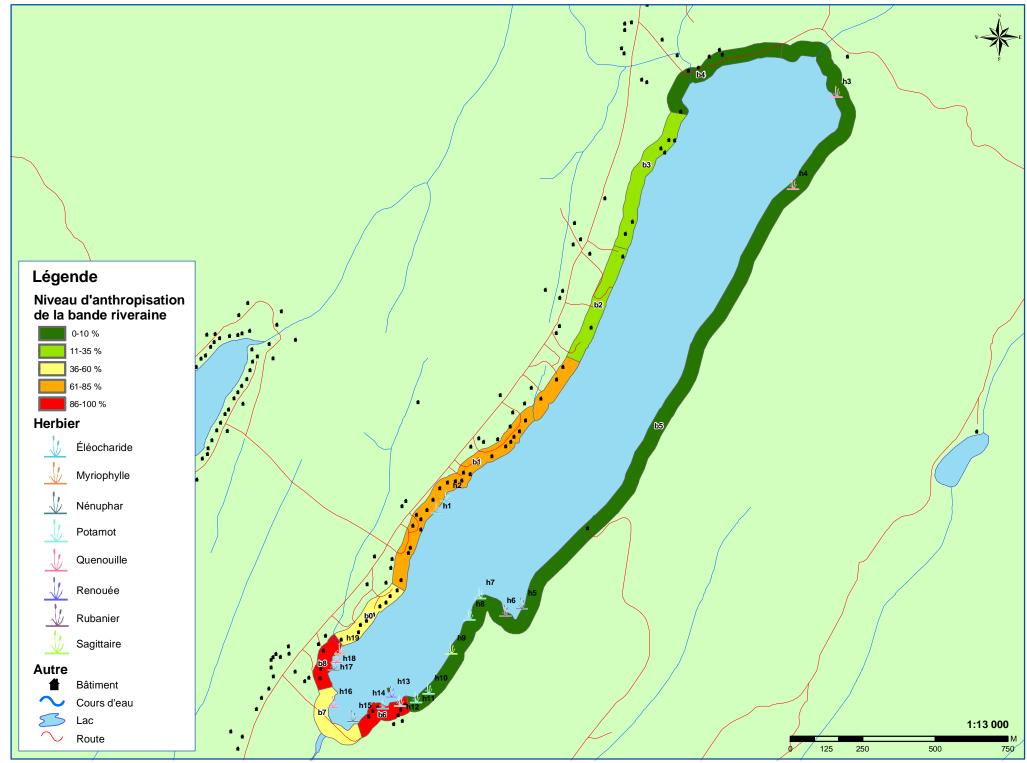
- Le lac à l'Anguille présente des **bandes riveraines** de <u>moyenne qualité</u>. Elles sont inaptes à remplir pleinement leurs fonctions protectrices. Elles sont <u>très artificialisées (15,48 %) à entièrement artificialisées ou presque (7,33 %) à plus de 20 %</u> du pourtour du lac. La **végétation ornementale** (e.g. les gazons, les jardins, les rocailles, etc.) <u>représente près de la moitié</u> (47,90 %) des **types d'aménagements** tandis que les **matériaux inertes**, (e.g. les bâtiments, les stationnements, les foyers, etc.) représentent 22,24 % (tableau 8.4.1 et figure 8.4.2).
- Le pourcentage de **dégradation de la rive** est <u>très élevé</u> car il atteint globalement plus de 60 % du périmètre du lac. Il est principalement attribuable aux **murets et aux remblais** (51,73 %) car les **sols dénudés et l'érosion** ne représentent que 10,80 %.

Figure 8.4.2 : Caractérisation des bandes riveraines et des herbiers du lac à l'Anguille.

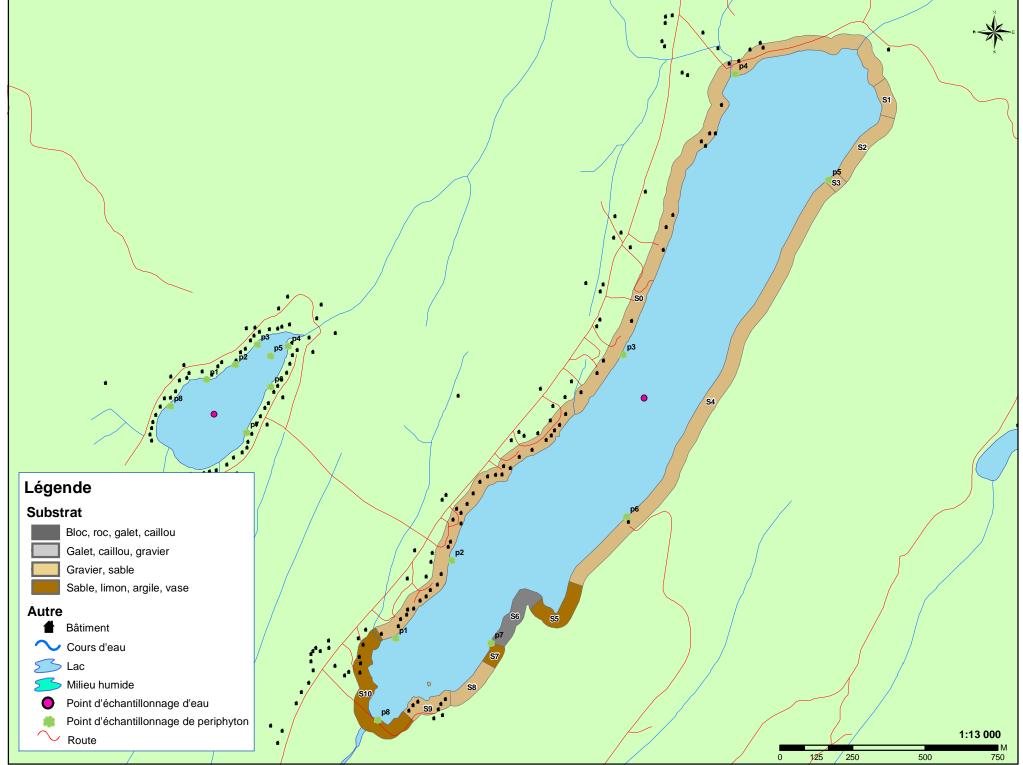
- Le lac à l'Anguille présente un **substrat** général composé de <u>fines à moyennes particules</u> car 12,84 % est représenté par la classe sable-limon-argilevase et 83,44 % par la classe gravier et sable (tableau 8.4.3 et figure 8.4.4). Ce type de **substrat** est typique des lacs mésotrophes et est <u>moyennement favorable</u> à l'implantation des plantes aquatiques. Il peut laisser présager la présence d'une problématique causant un apport en sédiments dans le lac, tel l'absence de bandes riveraines.

Figure 8.4.4 : Caractérisation du substrat et positionnement des échantillonnages d'eau et de périphyton du lac à l'Anguille.

- L'échantillonnage des **herbiers** et du **périphyton** (algues microscopiques vivant à la surface des roches ou autres substrats) permettra de suivre leur évolution (croissance et expansion de leur population) dans le temps. Cet inventaire servira de point de départ pour les comparaisons futures.
- Le lac à l'Anguille abrite 19 **herbiers** majeurs constitués principalement d'éléocharides, de quenouilles, de nénuphars et de potamots (tableau 8.4.5 et figure 8.4.2).
- Les huit stations de **périphyton** révèlent une moyenne de 1,41 mm d'épaisseur (tableau 8.4.6 et figure 8.4.4).
