Lac à Passetout

6- Lac à Passetout – Portrait 2006

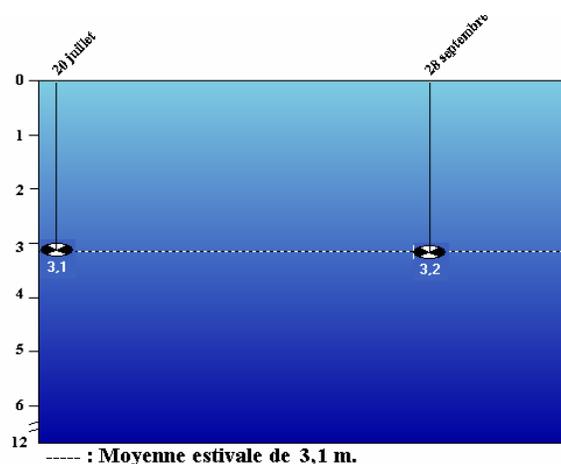
6.2.1 Mesures de transparence de l'eau au lac à Passetout.
(profondeur du disque de Secchi (mètres)).

- Seulement deux mesures de profondeur du disque de Secchi ont permis d'obtenir une indication de la **transparence** de l'eau du lac à Passetout (figures 6.2.1 et 6.2.2). Cette transparence de 3,13 mètres caractérise une eau légèrement trouble. Plus de relevés assureraient une meilleure précision pour ce paramètre.

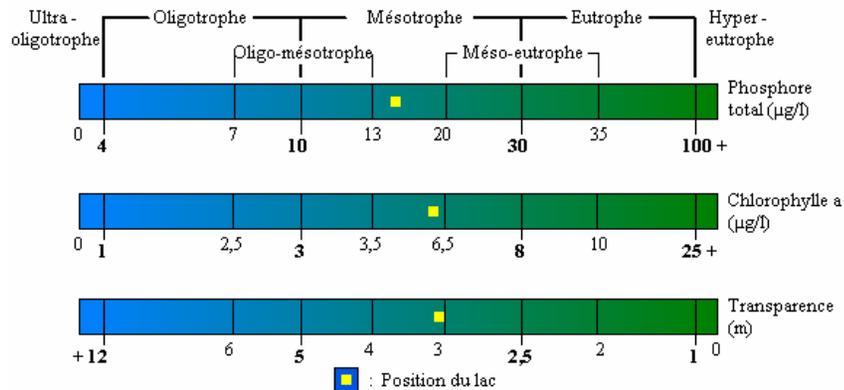
Diagramme de classement du MDDEP (2006)

- Les descripteurs mesurés dans la masse d'eau principale donnent un signal qui tend à établir que le niveau trophique du lac à Passetout est mésotrophe. La **transparence**, le **phosphore total** et la **chlorophylle α** placent le lac dans la zone mésotrophe. Cependant, en plus d'être liée à la couleur et à la biomasse des algues, la **transparence** peut aussi être réduite par la présence de matières minérales en suspension, particulièrement dans les lacs de faible profondeur. En somme, le lac à Passetout présente des signes clairs d'enrichissement.

6.2.2 Classement du niveau trophique du lac à Passetout

- La concentration moyenne mesurée du **phosphore total** est de 15,0 $\mu\text{g/l}$ et caractérise une eau enrichie par cet élément nutritif (figure 6.2.2)

- La concentration moyenne de **chlorophylle α** est de 5,56 $\mu\text{g/l}$ ce qui révèle un milieu avec une biomasse d'algues microscopiques en suspension élevée (figure 6.2.2).

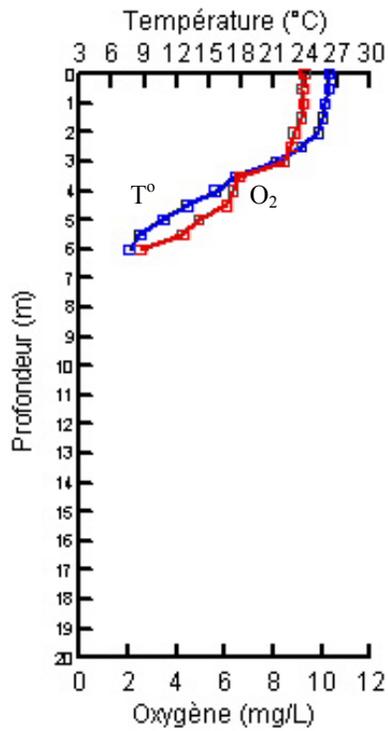
6.2.3 Température ($^\circ\text{C}$) et taux d'oxygène dissous (mg/l) en fonction de la profondeur, échantillonnés au lac à Passetout le 20 juillet 2006.

- Les courbes d'**oxygènes dissous** et de **température** de l'eau démontrent qu'au niveau de l'oxygénation globale, plus précisément dans la couche profonde, le lac semble bien se porter (figure 6.2.3). Lorsque la température de l'eau augmente, la quantité d'oxygène dissous diminue ce qui peut nuire à la survie aux poissons. Par ailleurs, une forte activité microbienne (décomposition naturelle des matières organiques) pourrait expliquer la diminution du taux d'oxygène en zone profonde.

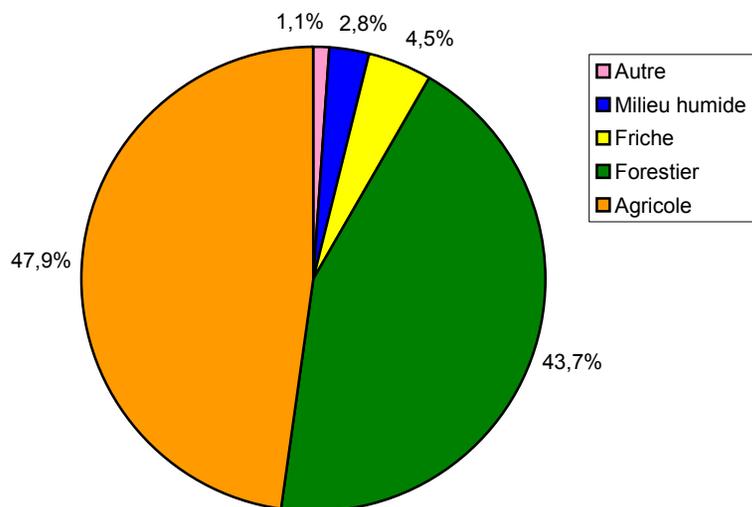
6.3.1 Répartition du pourcentage d'utilisation du sol dans le bassin versant du lac à Passetout.

- L'utilisation du sol dans le bassin versant du lac à Passetout présente un potentiel très élevé d'impacts négatifs sur la qualité d'eau du lac car près de 50 % du territoire est occupé par les secteurs **agricole** (47,9 %) et **autre** (1,1 %) (figure 6.3.1 et 6.3.2).

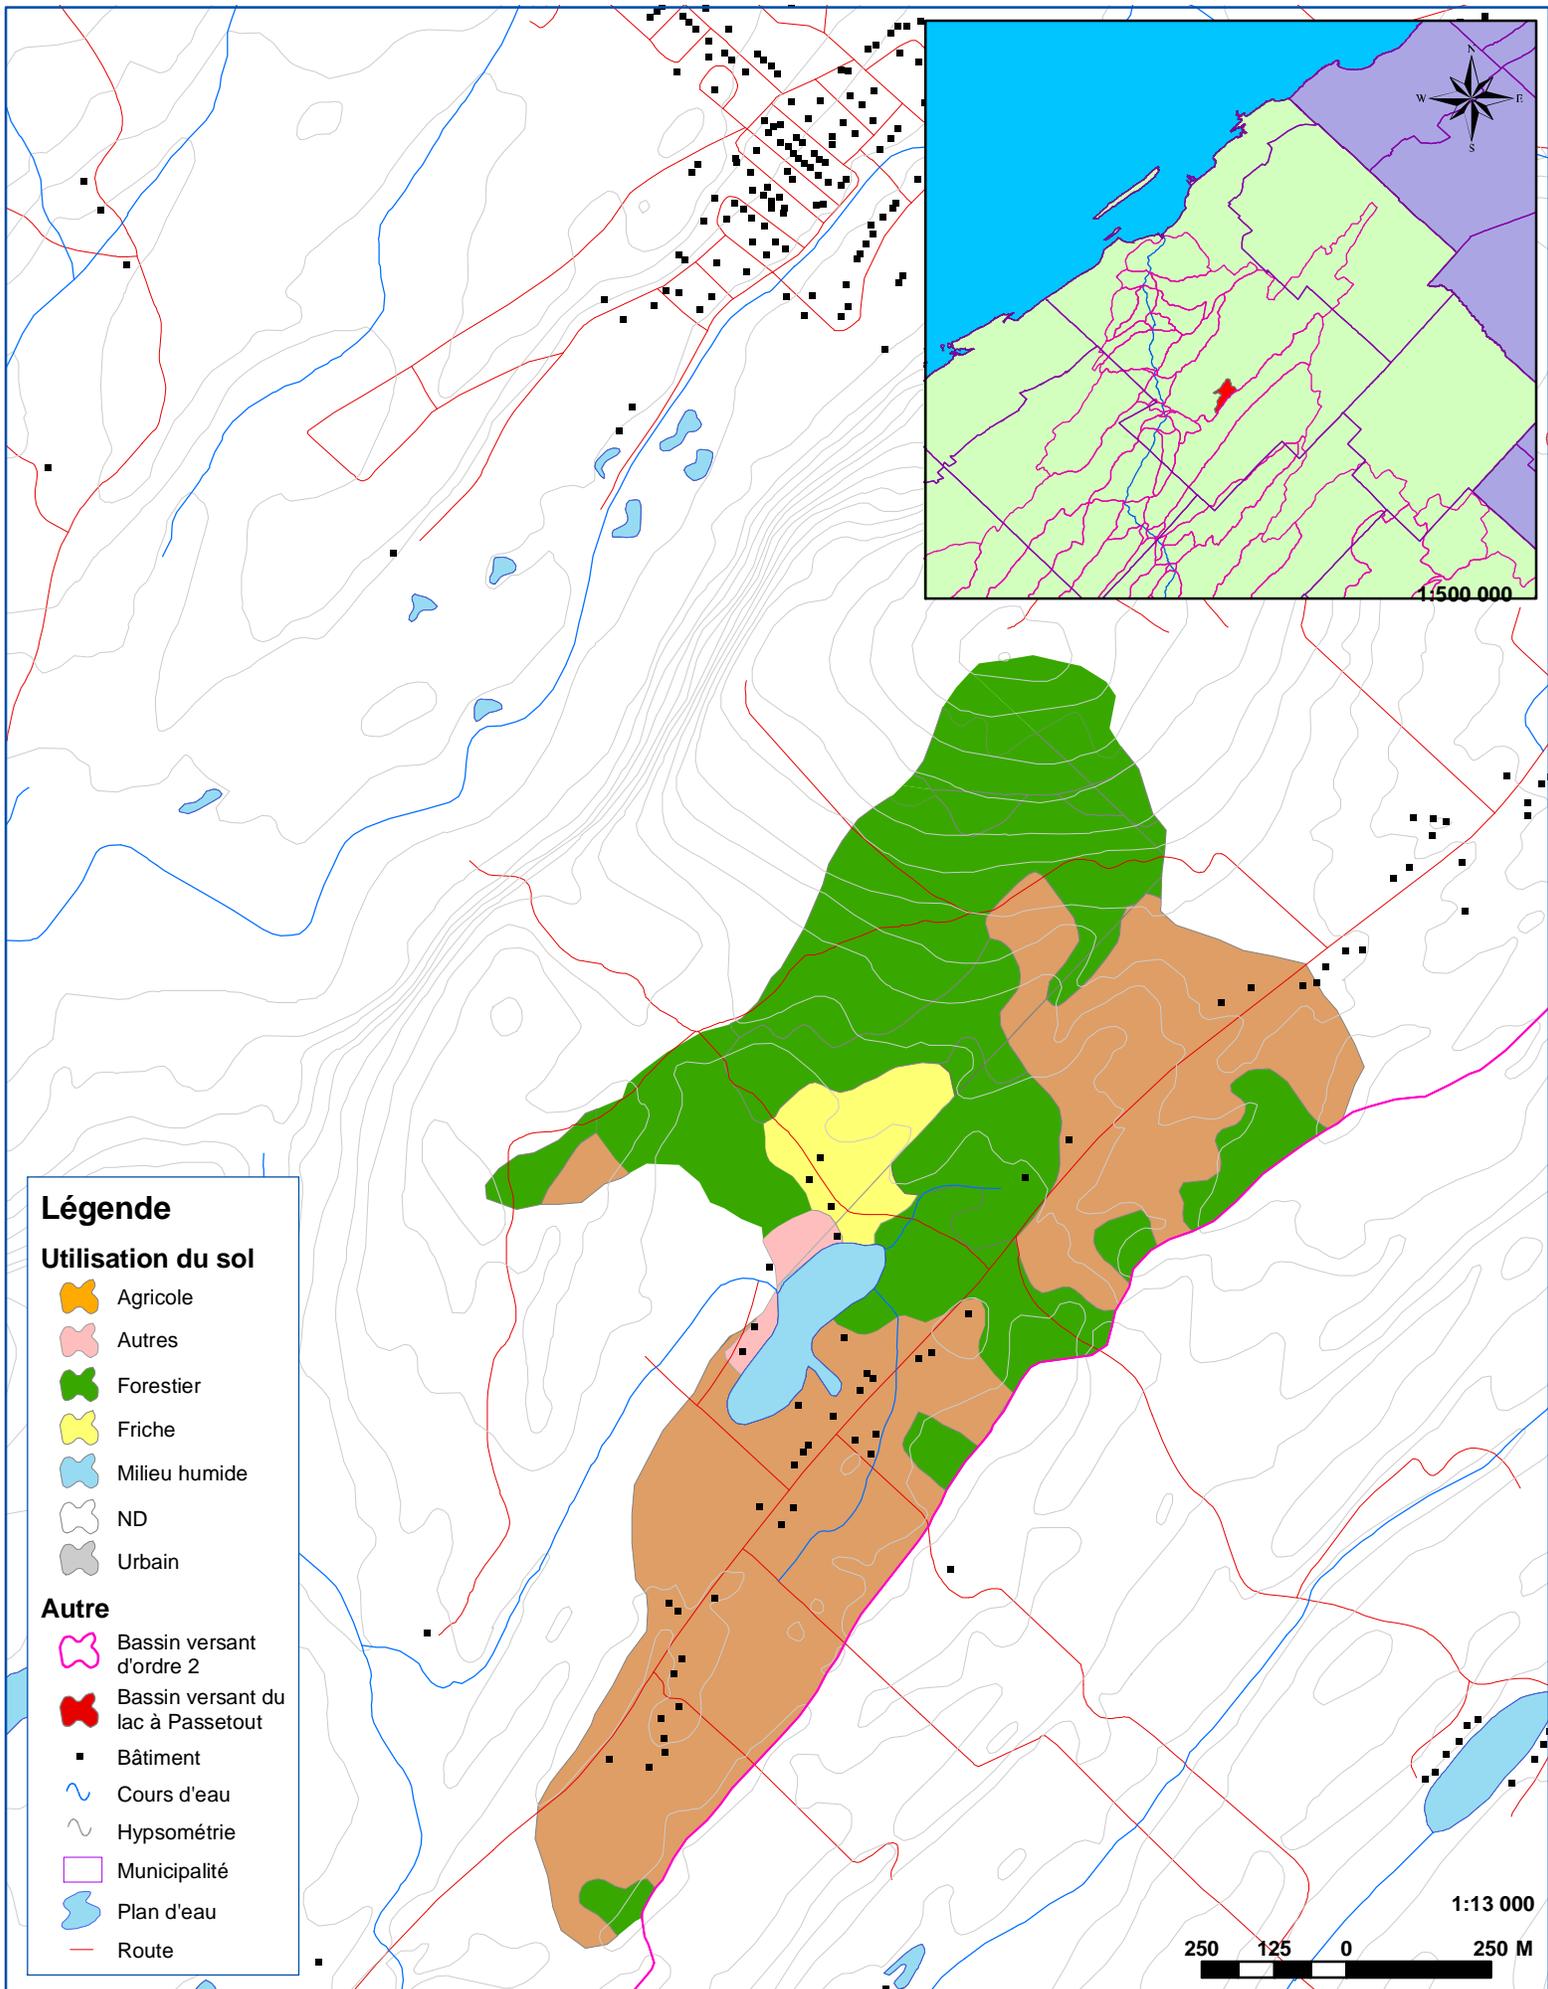
Figure 6.3.2 : Utilisation du sol du bassin versant du lac à Passetout.

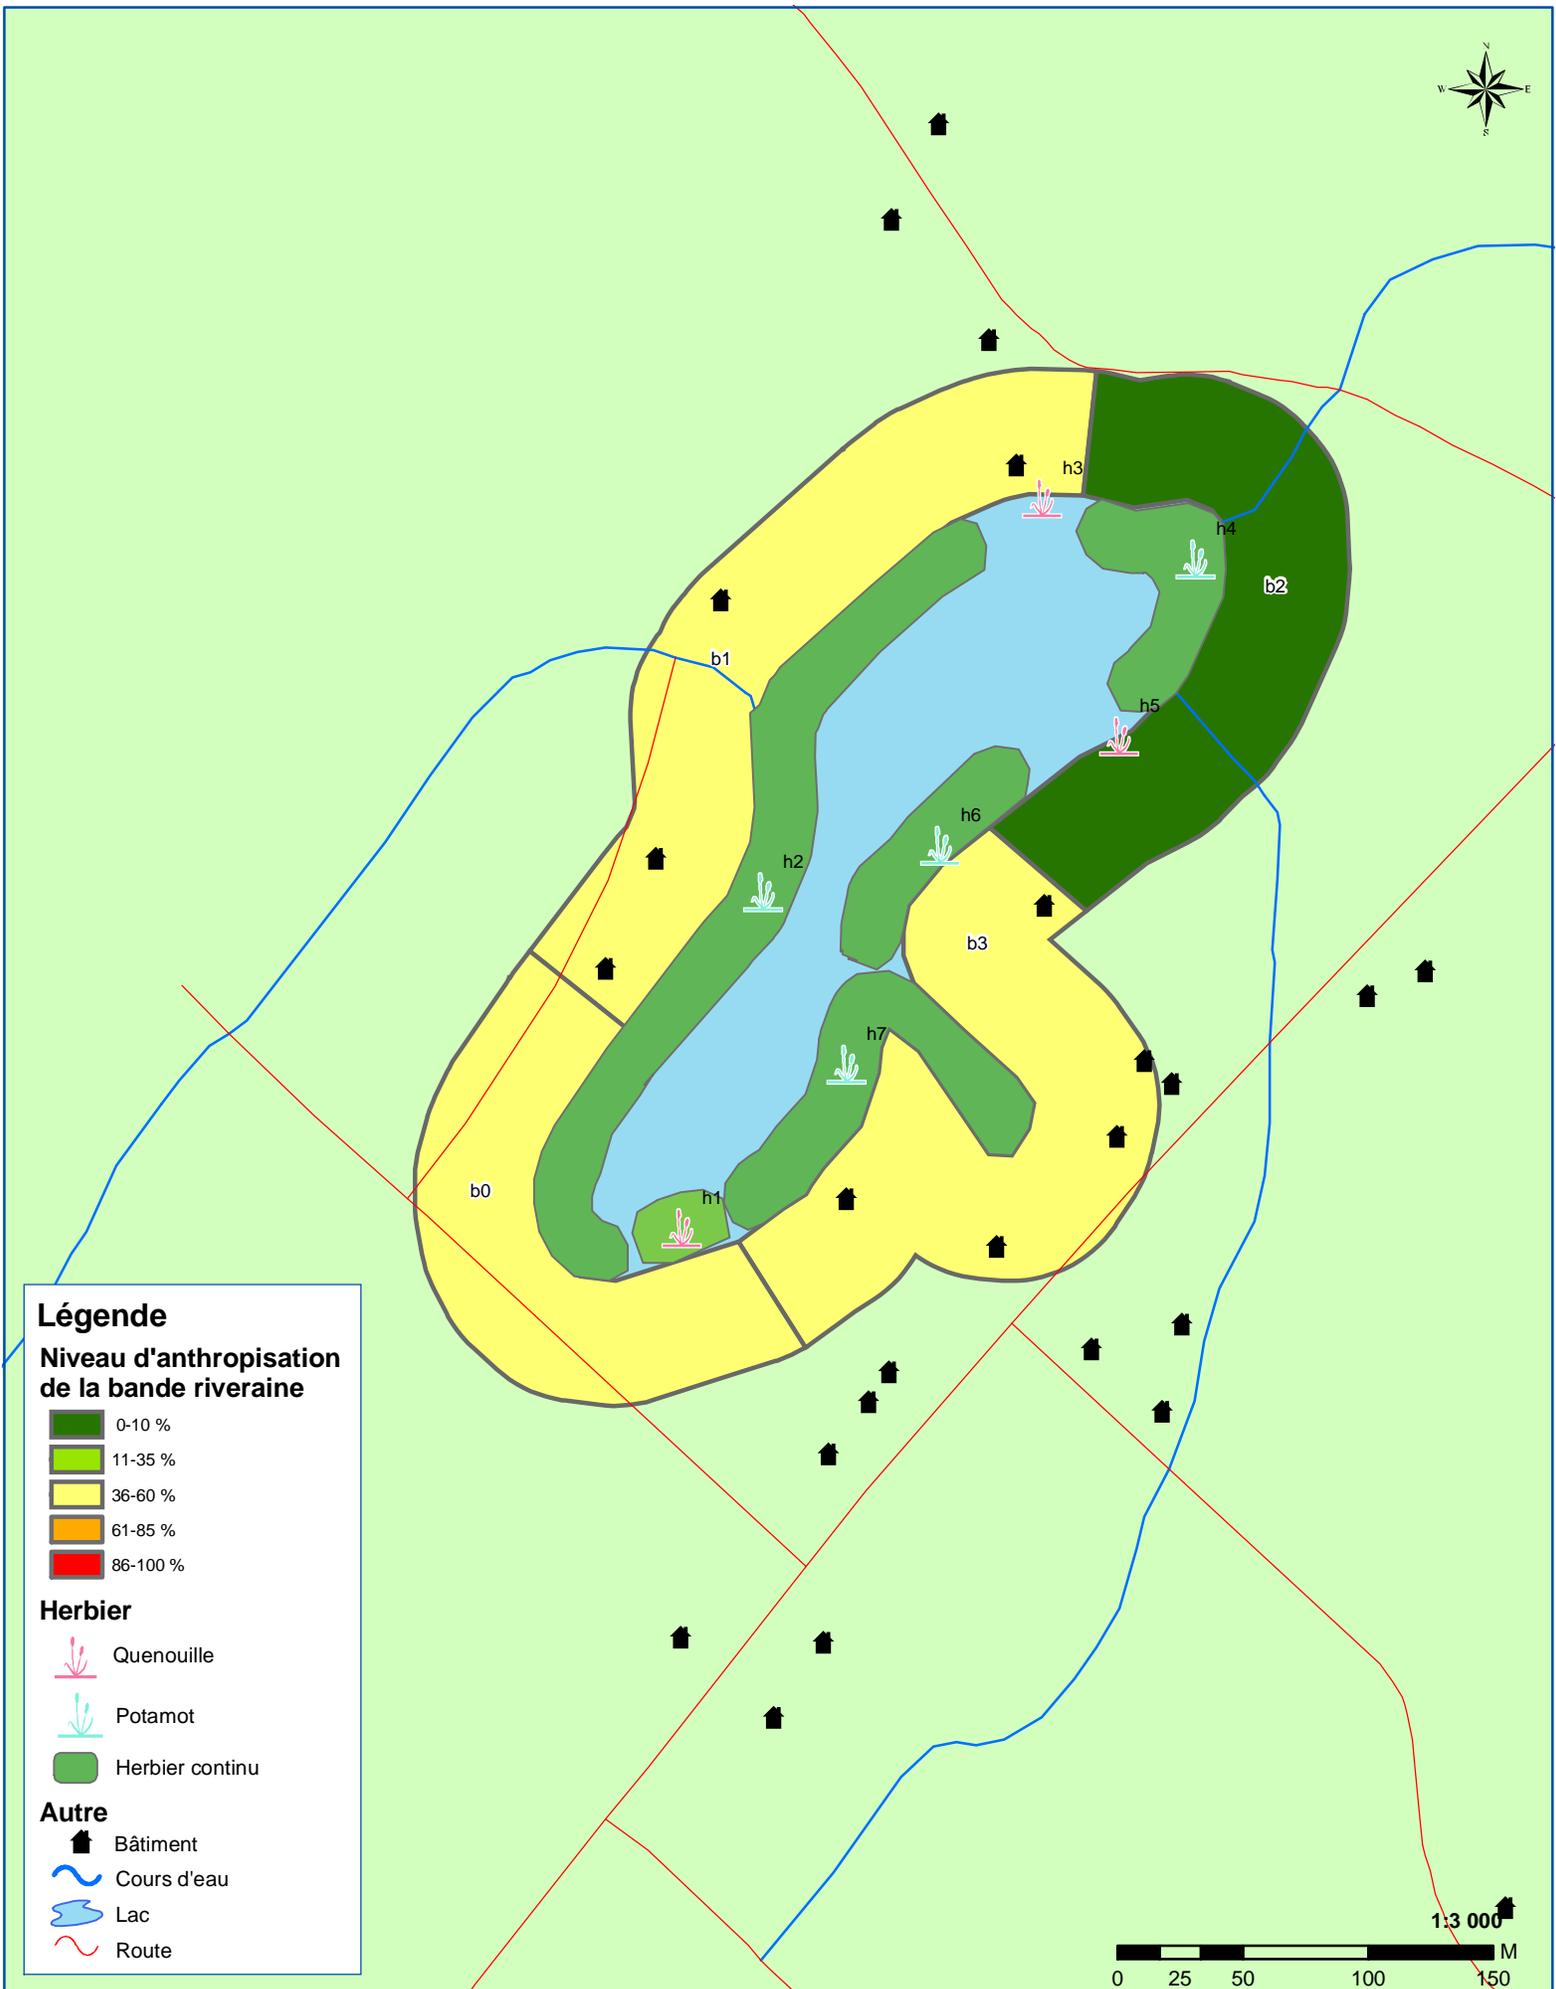
- Le lac à Passetout présente des **bandes riveraines** de moyenne qualité. Elles sont généralement capables de remplir efficacement leurs fonctions protectrices. Par contre, elles sont moyennement artificialisées (76,33 %) à plus de 75 % du pourtour du lac. La **végétation ornementale** (e.g. les gazons, les jardins, les rocailles, etc.) représente près du tiers (34,67 %) des **types d'aménagements** tandis que les **matériaux inertes**, (e.g. les bâtiments, les stationnements, les foyers, etc.) représentent 4,09 % (tableau 6.4.1 et figure 6.4.2).

- Le pourcentage de **dégradation de la rive** est très faible car il atteint globalement moins de 5 % du périmètre du lac. Il est uniquement attribuable aux **murets et aux remblais (2,71 %)** car les **sols dénudés et l'érosion** sont nuls.

Figure 6.4.2 : Caractérisation des bandes riveraines et des herbiers du lac à Passetout.

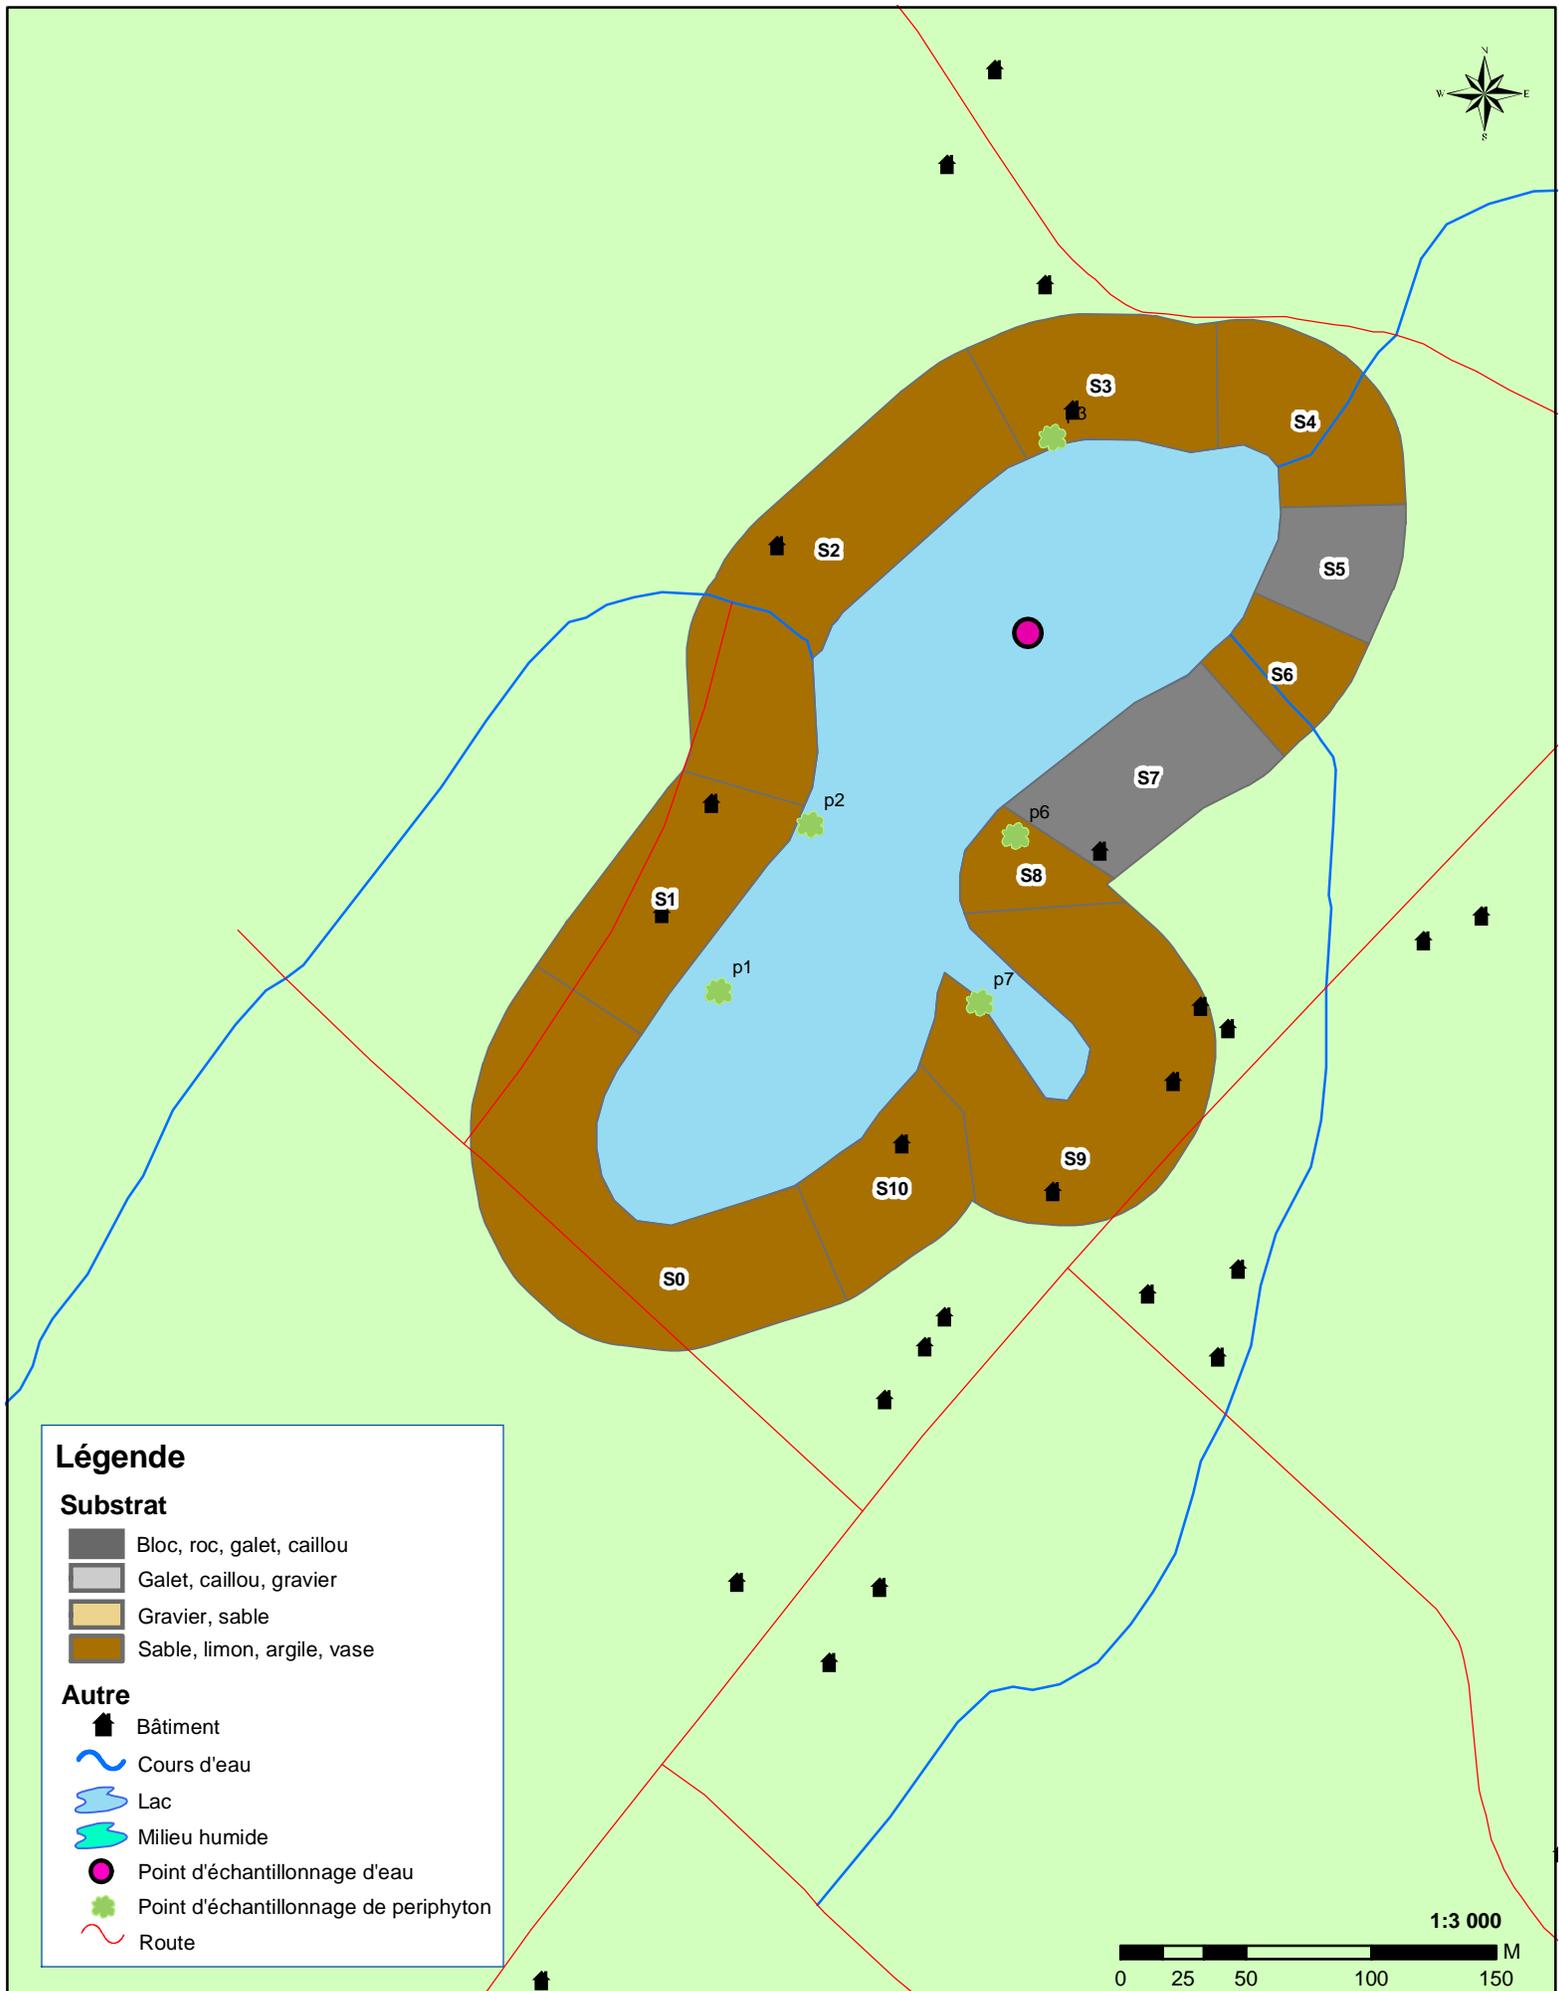
- Le lac à Passetout présente un **substrat** général composé de fines particules car 88,31 % est représenté par la classe sable-limon-argile-vase et 11,69 % par la classe bloc-roc-galet-caillou (tableau 6.4.3 et figure 6.4.4). Ce type de **substrat** est typique des lacs eutrophes et est très favorable à l'implantation des plantes aquatiques. Il peut laisser présager la présence d'une problématique causant un apport en sédiments dans le lac, tel l'absence de bandes riveraines.

Figure 6.4.4 : Caractérisation du substrat et positionnement des échantillonnages d'eau et de périphyton du lac à Passetout.

- L'échantillonnage des **herbiers** et du **périphyton** (algues microscopiques vivant à la surface des roches ou autres substrats) permettra de suivre leur évolution (croissance et expansion de leur population) dans le temps. Cet inventaire servira de point de départ pour les comparaisons futures.
- Le lac à Passetout abrite sept **herbiers** majeurs constitués principalement de quenouilles et de potamots (tableau 6.4.5 et figure 6.4.2).
- Les sept stations de **périphyton** révèlent une moyenne de 2,14 mm d'épaisseur (tableau 6.4.6 et figure 6.4.4).
